Bad Urach, Marktplatz 1

Vorgangsnummer 2023-0623

Baubegleitung 02-07.11.2023

Abschlussbericht 6. November 2024 (Auszug)

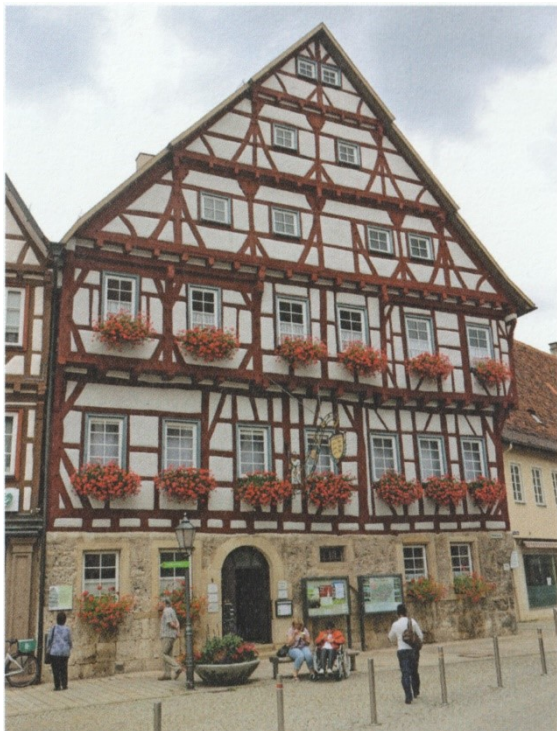
Abb. 1 Bad Urach, Hauptgiebelseite von Marktplatz 1 („Oberamtei“). Schmauder 2016, Abb. 144.

Marktplatz stehenden Vorderhaus (Abb. 1) auf das Jahr 1402 d zurück und gehört zu einer Reihe von Bürgerhäusern aus der obersten sozialen Schicht, die um/kurz nach 1400 in Urach errichtet wurden. Zusammen mit dem Bau des Neuen Schlosses 1400 d lässt sich eine „offenkundige Aufbruchphase Urachs“ (Marstaller) erschließen. Das Haus gehörte 1454 einem Hanns Lentzlin, seit 1554 ist hier eine Gastwirtschaft „Zum Kreuz“ nachgewiesen, 1812 wird das Gebäude württembergisches Oberamt.

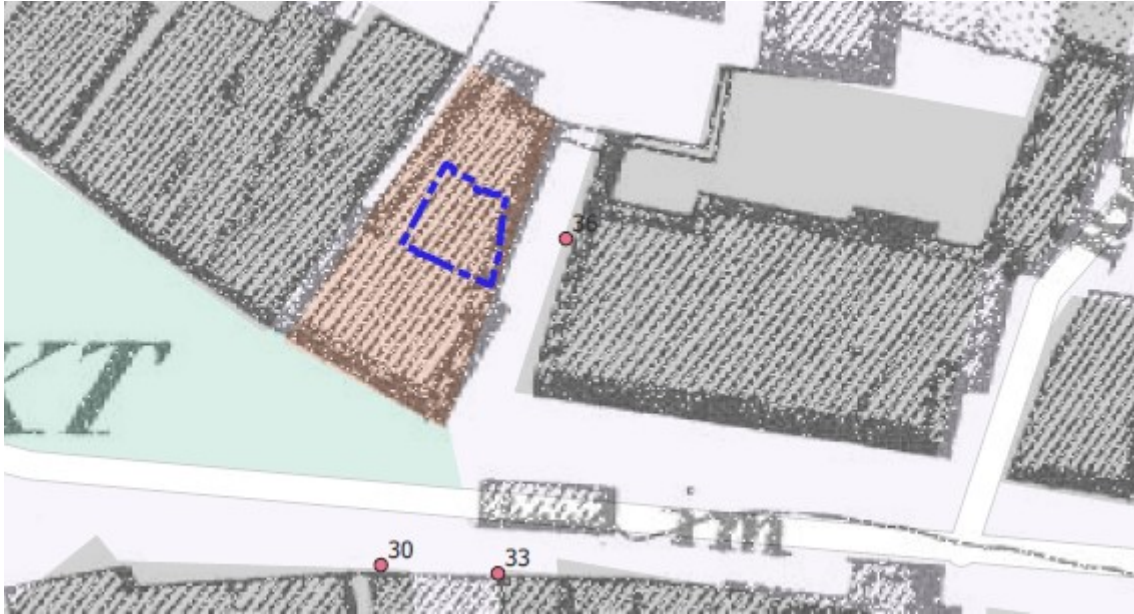
Abb. 2 Ausschnitt aus Lageplan, Überlagerung mit Urkarte von 1823. Rechts vom Alten Oberamt liegt der Gütersteiner Pflughof

Der im NO-Anbau liegende Gewölbekeller ist selbst trapezförmig aufgebaut (die Grabungsgrenze in Abb. 2 zeigt den Keller bis auf seinen NO-Abschluss und die Zugangstreppe vollständig). Er spiegelt jedoch nicht die Form des Anbaus wider: Die Ostseite des Kellers ist gegenüber der (Süd)-Ostseite des Anbaus relevant gedreht.

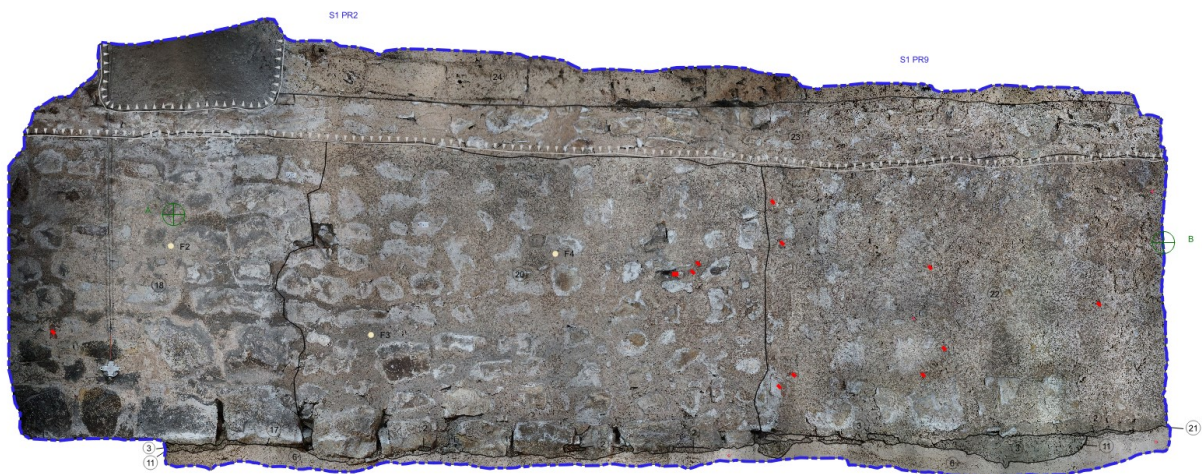
Abb. 5 Profil 2/9. Älteste Partie ist das Mittelstück (20) der Südostwand mit seiner tief reichenden Uk.

Ältester Teil des Kellers ist wahrscheinlich der mittlere Abschnitt (20) der Südostwand des Kellers, der sich durch besonders tiefe Unterkanten (bis -11,63 m) auszeichnet. Die Fußböden des 16. Jahrhunderts ziehen gegen die untere Reihe der Mauersteine – oder sogar gegen anstehenden Tuffsand, der sich zwischen Kellerplanierungen und -mauer schiebt und Kellergrube (11) von der tiefer reichenden Baugrube (19) des Teilstücks trennt. Nach Südwesten dürfte (20) ursprünglich weitergelaufen sein – das anschließende jüngere Teilstück (22) biegt leicht in den Raum hinein. Nach Nordosten ist eine gerade Fortsetzung unwahrscheinlich – hier knickt die jüngere Mauer (18) von der Raummitte weg. Das Nest von

Der „Urkeller“ des 13./14. Jahrhunderts, von dem nur (20) übriggeblieben ist, lässt sich nicht genau rekonstruieren. Er reichte wohl unter das Alte Oberamt, sonst wäre er 1402 d nicht durch die schräg eingestellte Stirnwand (34) verkleinert worden. Wo im Raum er endete, ist nicht mehr zu rekonstruieren, da zum einen die Kellergrube (11) des 16. Jh. recht tief eingreift, zum anderen aber aus dem schrägen Verlauf der Unterkante von (34) rekonstruiert werden kann, dass der Kellerboden des Urkellers nach Westen anstieg (Drainagegründe? Untergrundbeschaffenheit?) und die Gegenwand zu (20) somit ein Stück weniger tief gegründet sein dürfte.

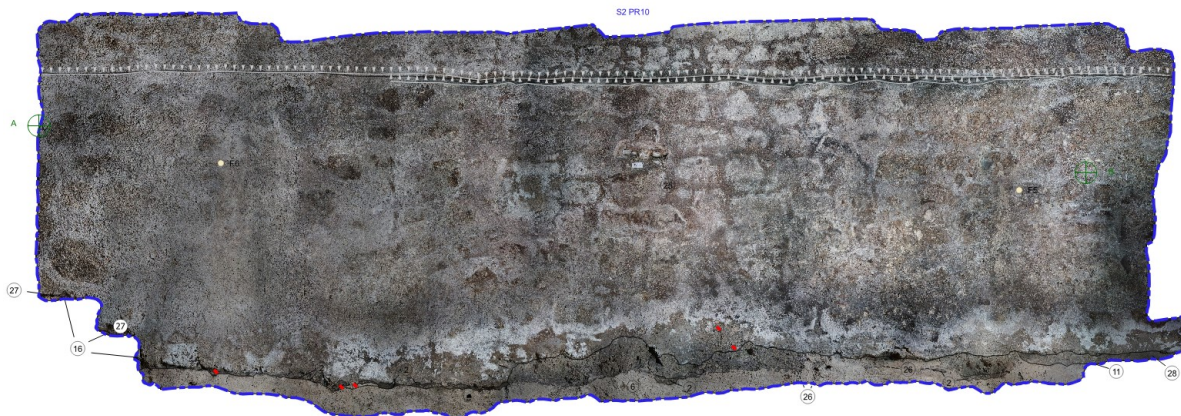
Abb. 6 Profil 10. Trotz seiner deutlichen Ausbauchung zur Raummitte scheint Nordwestmauer (25) einphasig zu sein – und zum Bau des Kellers der 2. Hälfte des 16. Jahrhunderts zu gehören.

Die neu errichteten Mauern – an einigen Stellen lässt sich die Identität von Kellergrube (11) mit der jeweiligen Baugrube des Kellerwandstücks gut aufzeigen – sind (18) und (22) an der südöstlichen Längswand, das an (22) anschließende Teilstück (33) der Giebelwand, sowie die komplette Nordwestwand (25). Deren intensive Bauchung nach innen wird am Ansatz des Kellergewölbes (29) mit einem Absatz ausgeglichen – wahrscheinlich innerhalb ein- und derselben Bauphase. Der Grund für die ungewöhnliche Bauform dürfte im Antreffen von hier hoch anstehendem, schwer zu bearbeitenden Tufffels im Rahmen der Kellervergrößerung bestehen. Man scheint sich entschlossen zu haben, den Fels nur randlich zu bearbeiten, die Mauerschale eher um den Fels zu führen, dafür aber die untere Reihe Steine einzusparen, indem man die Kellermauer auf tragfähigen Tufffels aufstellte. Unter der unteren Steinreihe wurde der Tufffels im zweiten Arbeitsschritt durch Kellergrube (11) senkrecht abgearbeitet und steht dort bis heute als Teil der Kellerwand zum Raum hin offen. Bis auf das Umfeld der

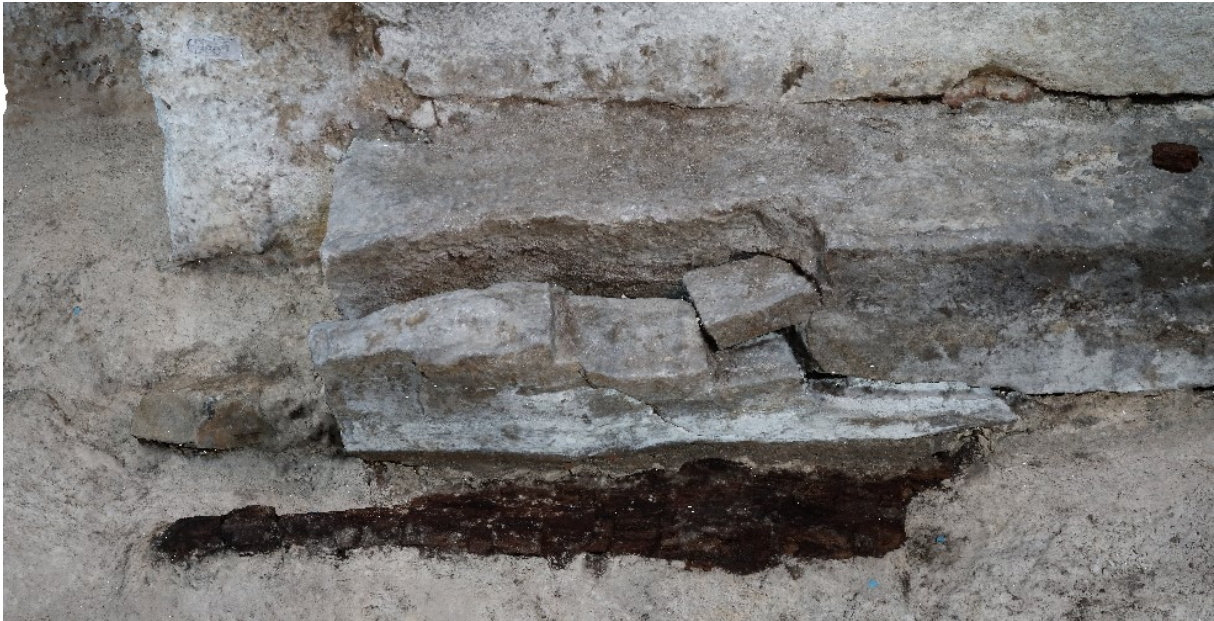
Abb. 7 Ausschnitt aus 3D-Aufnahme zu Planum 15. Asymmetrisch unter Kellertreppe (16) liegt Holzschwelle (14), die in der 2. Hälfte des 16. Jh. den Treppenaufgang zum Keller unterhalb des Hauptbaus des späteren Alten Oberamts fundamentierte.

Zum Keller des 16. Jahrhunderts gehört eine weitgehend vergangene Holzschwelle (14), die den bauzeitlichen Treppenaufgang zu den Kellerräumen unter dem späteren Alten Oberamt fundamentierte, der damals etwas weiter zur Mitte der Stirnwand verschoben war. Mit dem Umbau des Kellers verbunden ist sehr wahrscheinlich die (Neu)-Errichtung eines NO-Anbaus an das Alte Oberamt. Einiges spricht dafür, diesen Neubau mit der auf 1565 d datierten Drehung des Giebels des „Alten Oberamts“ zu verbinden. Sei es, dass der Brand des zu fordernden Vorgänger-Anbaus das Dachwerk des damaligen Wirtshauses mit beschädigt hatte, so dass eine Baumaßnahme ohnehin erforderlich war. Oder sei es, dass der notwendig werdende Neubau des Annexes dafür Pate stand, eine insgesamt praktikablere Gesamtsituation zu schaffen. Natürlich ist auch denkbar, dass die Drehung des Giebels trotz ähnlicher Zeitstellung unabhängig vom Neubau erfolgte.
