Bad Waldsee, Hauptstraße 10-12

Vorgangsnummer 2021-0134

Ausgrabung 22.2.-22.4.2021

Abschlussbericht 25. Januar 2023 - Auszug

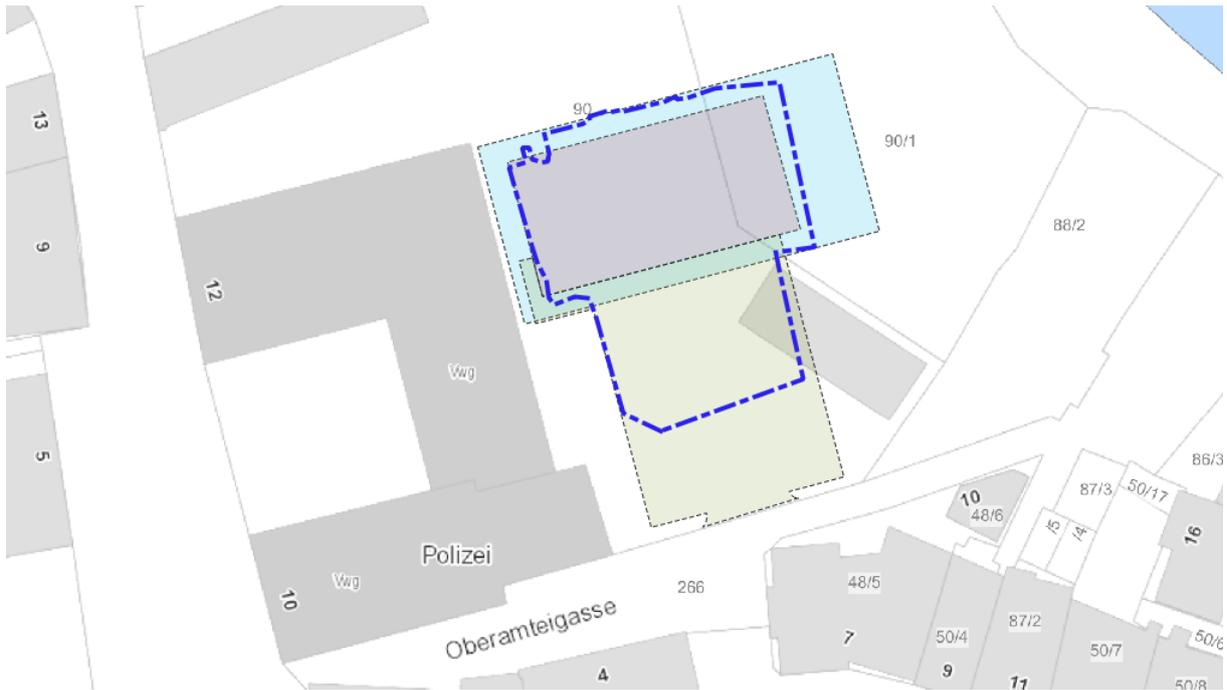
Abb. 1 Lage der Grabung östlich des städtischen Verwaltungsgebäudes Hauptstraße 10-12. Transparent blau dargestellt ist die Grundfläche des 2021/22 errichteten Erweiterungsbau, darin rötlich-grau hervorgehoben die Ausdehnung des Untergeschosses. Südlich an den Neubau schließt eine nach Süden ansteigende Hoffläche (transparent grün) an.

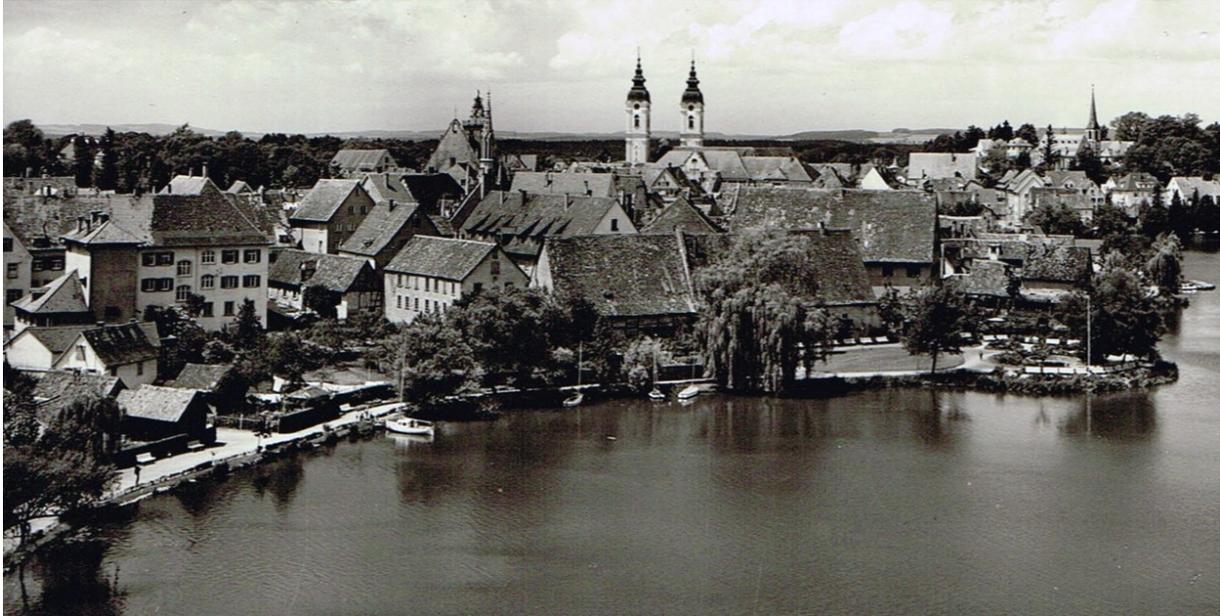
Abb. 6 Stadtansicht Bad Waldsee gg. Westen. Postkarte, Privatbesitz Joachim Strasser, Bad Waldsee. Ganz links ist vor dem ehemaligen Kloster das Gefängnis zu sehen: Ein Turmbau mit flachem Walmdach, an den im SSO der niedrigere Verwaltungsbau anschloss. Das Ganze umgeben von einer ca. 3-4 m hohen Hofmauer, im Foto schwach zu erkennen.

Unter württembergischer Herrschaft wurde Waldsee Oberamtsstadt (1807-1938). Die Oberamtei zog 1855 in das eh. Kloster ein, dessen Kirche zuvor als Fruchtschütte diente. Angrenzend an die Oberamteistraße wurde ein Gefängnis errichtet, das bis 1972 Bestand hatte (Abb. 6). Das im Stil der vorletzten Jahrhundertwende errichtete Gebäude ist auf einer Postkarte von 1901 bereits zu erkennen (Osten-Fritzenschaft 1980, 16), so dass es ins späte 19. Jahrhundert zu datieren ist.

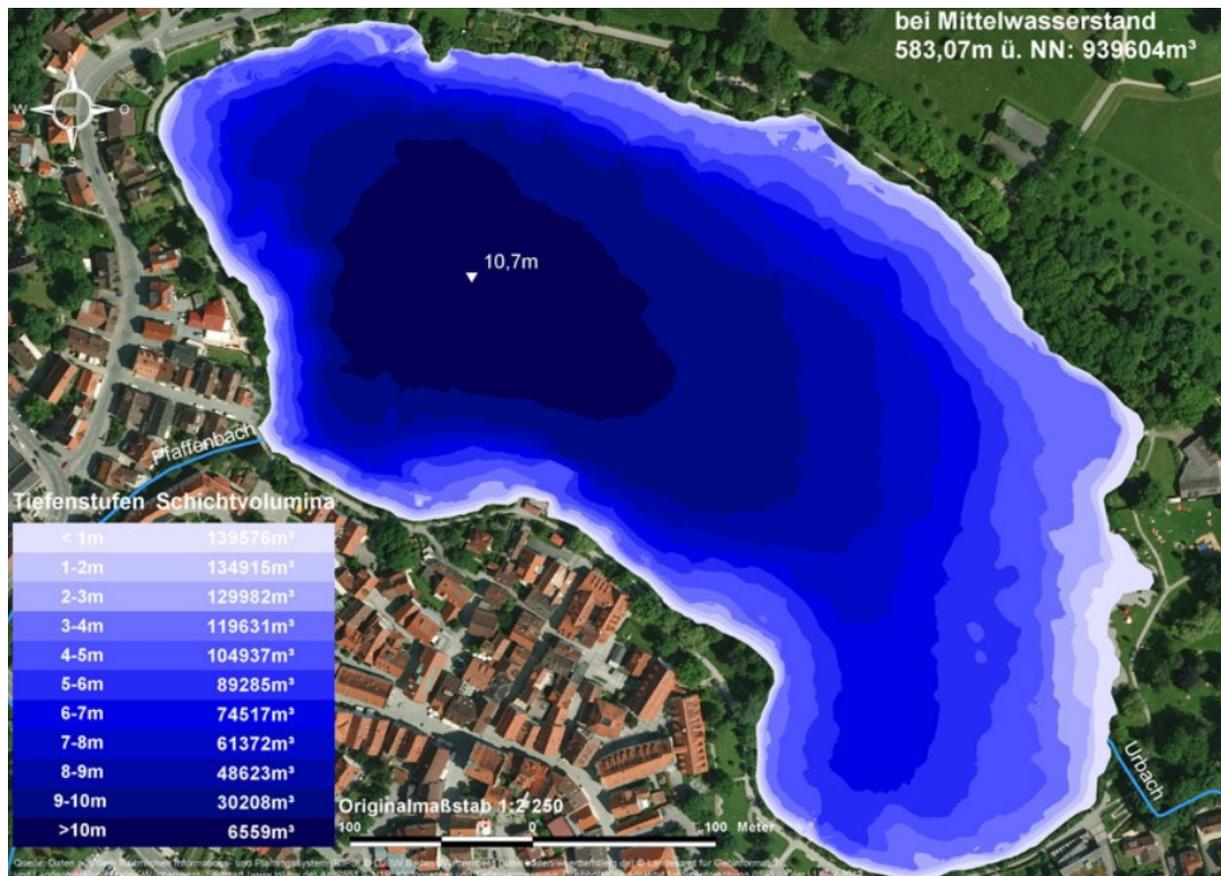
Abb. 9 Stadtsee Bad Waldsee, Tiefenkarte Das Grabungsgelände liegt im Bereich des östlichen Maßstabsendes, zu erkennen sind das ehemalige Franziskanerkloster und die 2020 abgebrochene Polizeigarage. <https://www.sew-bad-waldsee.de/stadtsee.html>

Die Tiefenkarte des Stadtsees zeigt, dass die tieferen Seebereiche nach Süden weit in die „Spitalbucht“ vordringen. Tatsächlich ließ sich bei der Grabung zeigen, dass das Areal bis auf den in Schnitt 7 gelegenen äußeren Nordwesten einstmalig Teil des Stadtsees war. Hier finden sich in Richtung See rasch mächtiger werdende Ablagerungen von Seekreide. Da sich Seekreide (Beobachtung archäologisch nicht begleitende Leitungsarbeiten 2021) auch noch in der südlichen Ravensburger Straße findet, wird man wohl davon ausgehen können, dass die beiden Seen im Süden des Moränenrückens ursprünglich verbunden waren.

Zeitraum zwischen 1508 und 1650, was sich hoffentlich noch jahrgenau konkretisieren lässt. Gerade in Bezug auf die Tiefenkarte (Abb. 9) wäre durchaus plausibel, im Bereich der Spitalbucht anthropogene Landgewinnungs- bzw. -sicherungsmaßnahmen zu rekonstruieren. Und solche wären sicher notwendig, die archäologisch feststellbaren fortgesetzten Anschüttungen auf der Maueraußenseite zu stabilisieren.

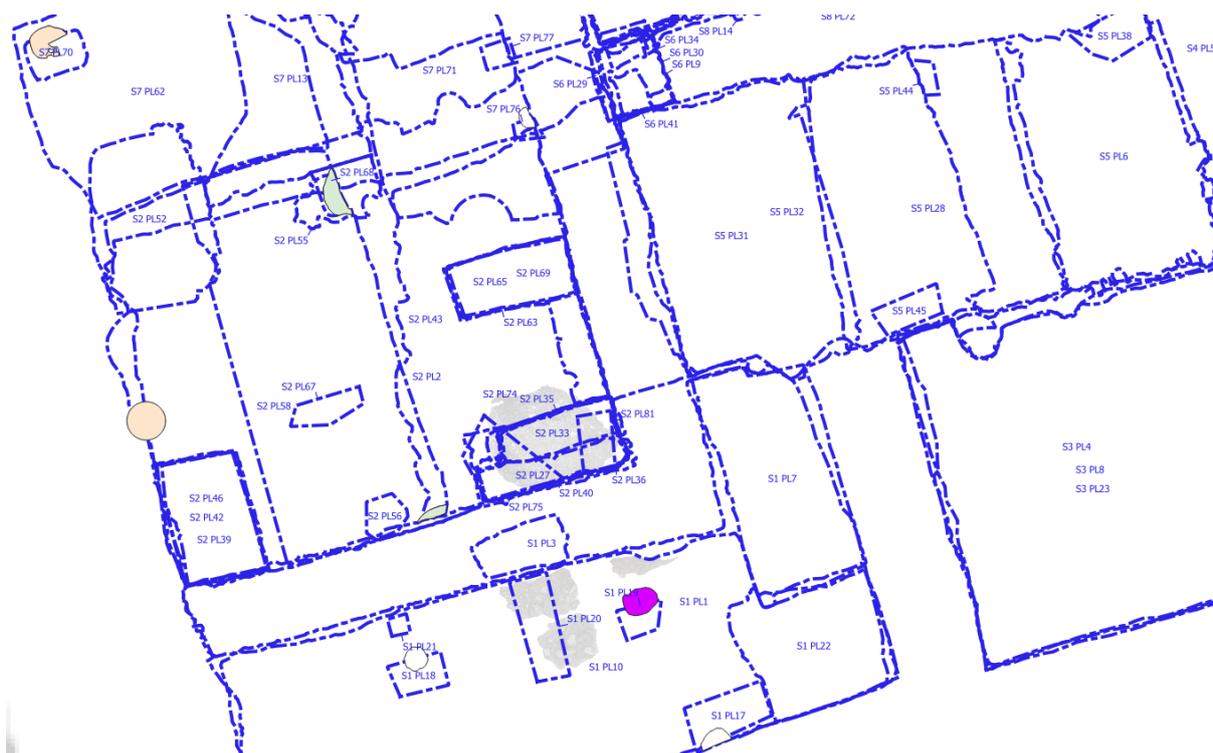
Abb. 10 Bad Waldsee, Hauptstr. 10-12. Ausschnitt Bauphasenplan HMA II: Zusammenkartierung der datierten Pfostengrube (160) mit den nicht über Fundmaterial datierbaren vorstädtischen Pfostengruben. Die Einfärbungen korrelieren mit den Farben in Tab. 1.

Jeweils zwei Pfostengruben lassen sich über gut vergleichbare Eigenschaften wohl zur gleichen Baustruktur zählen (gleiche Einfärbung in Abb. 10 und Tab. 1). Die zwei wohl zusammengehörigen Pfostenpaare dürften einander ablösen, aber zur selben Siedlungsphase gehören: Sie haben die gleiche Ausrichtung, die zugehörigen Baulichkeiten erstreckten sich von hier aus nach WSW. Da Fundmaterial vor dem Hochmittelalter fehlt und eine mit der städtischen voll vergleichbare Ausrichtung vorliegt, dürften die vier Gruben wohl ebenfalls zur unmittelbar vorstädtischen Besiedlung des 12./13. Jh. gehören.

Formal nicht gut zusammenzubringen sind die weiteren vier Pfostengruben. Möglicherweise stehen sie in Teilen im Zusammenhang mit einer Gruppe von wackenverfüllten Gruben, die formal weder Pfostengrube noch Grubenhaus sind und sich deshalb nicht im Baubefundgesamtplan finden. Die unter dem OSO-Eck der späteren Stadtmauer konzentrierten Gruben, die – wo datierbar – ebenfalls ins Hochmittelalter gehören sind in Abb. 10 unter Transparenz als Orthofotos mitdargestellt.

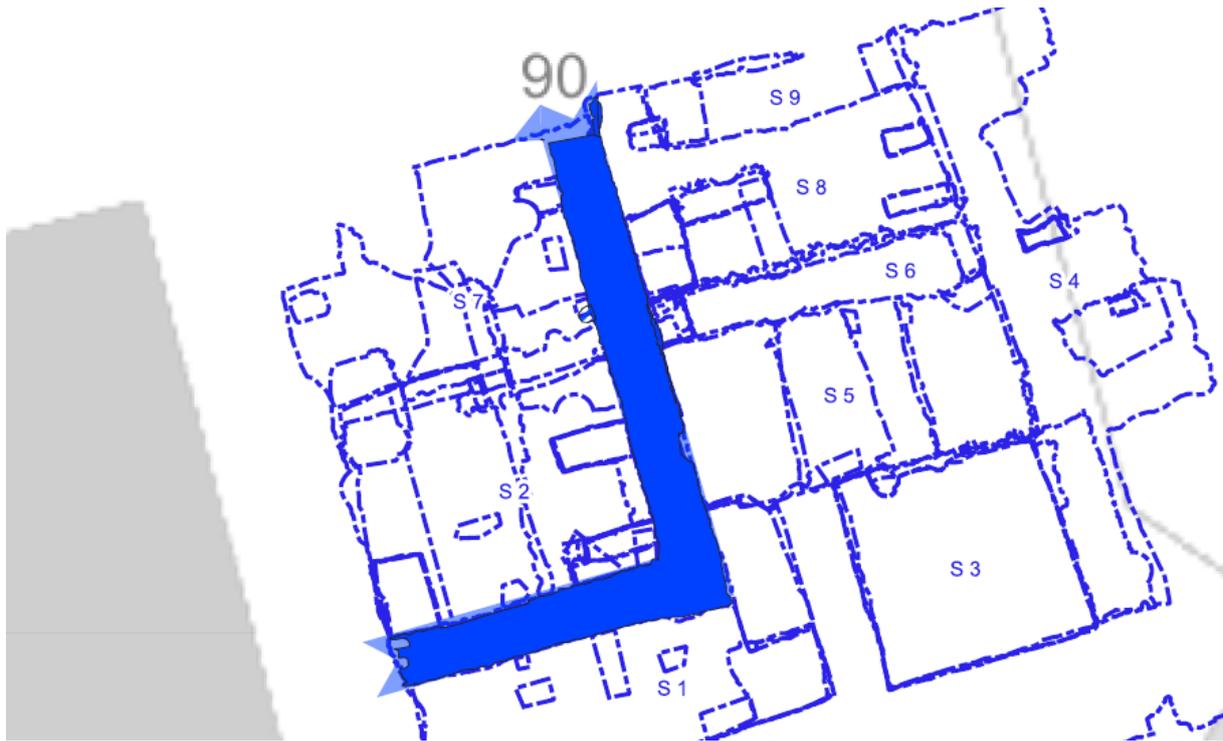
Abb. 11 Bad Waldsee, Hauptstr. 10-12. Ausschnitt Bauphasenplan SMA I. Vollfarbig: Befund, Transparent: Rekonstruktion.

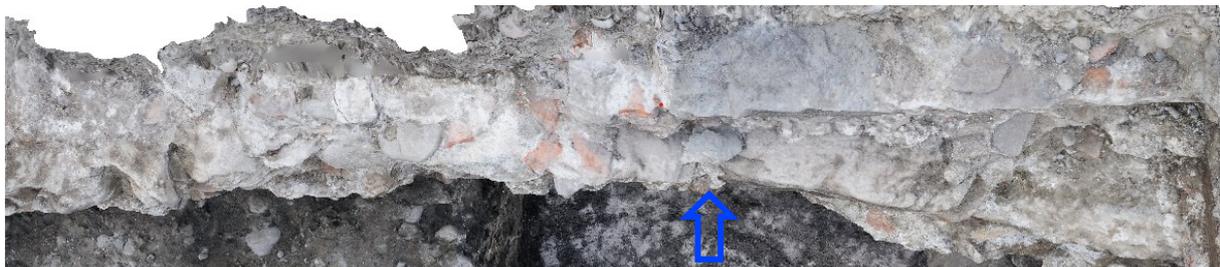
Abb. 12 Bad Waldsee, Hauptstr. 10-12. Aufsicht auf den NNO-Teil von Profil 57 (Schnitt 8) im 3-D-Modell. Der blaue Pfeil markiert die Knickstelle. Über dem nördlichen Abschnitt der Stadtmauer verläuft frühneuzeitliches Mauerwerk in der Ausrichtung des südlichen Abschnitts der Stadtmauer. Die Divergenz zur älteren Stadtmauer verdeutlicht deren Abknicken. Blick nach unten/WSW.

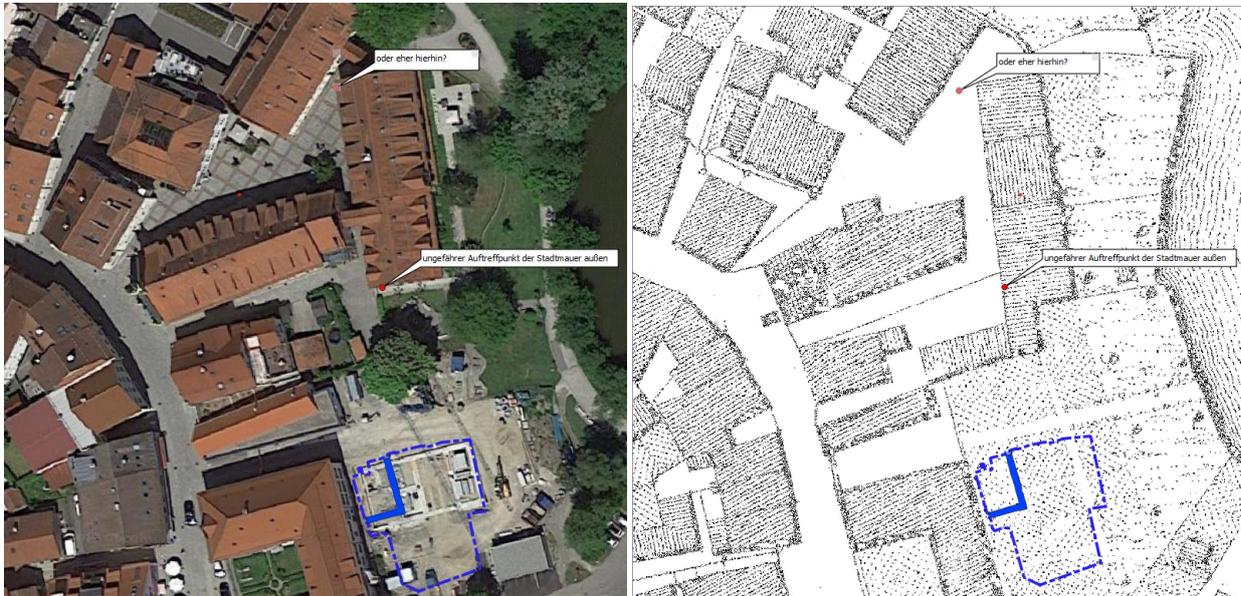
Abb. 13 Bad Waldsee, Hauptstr. 10-12. Extrapolierter Auftreffpunkt der Stadtmauer auf das zum Heilig-Geist-Spital gehörende Altenpflegeheim sowie alternativer Fluchtpunkt mit Stadtmauerverlauf parallel zum außerhalb errichteten Altenpflegeheim.

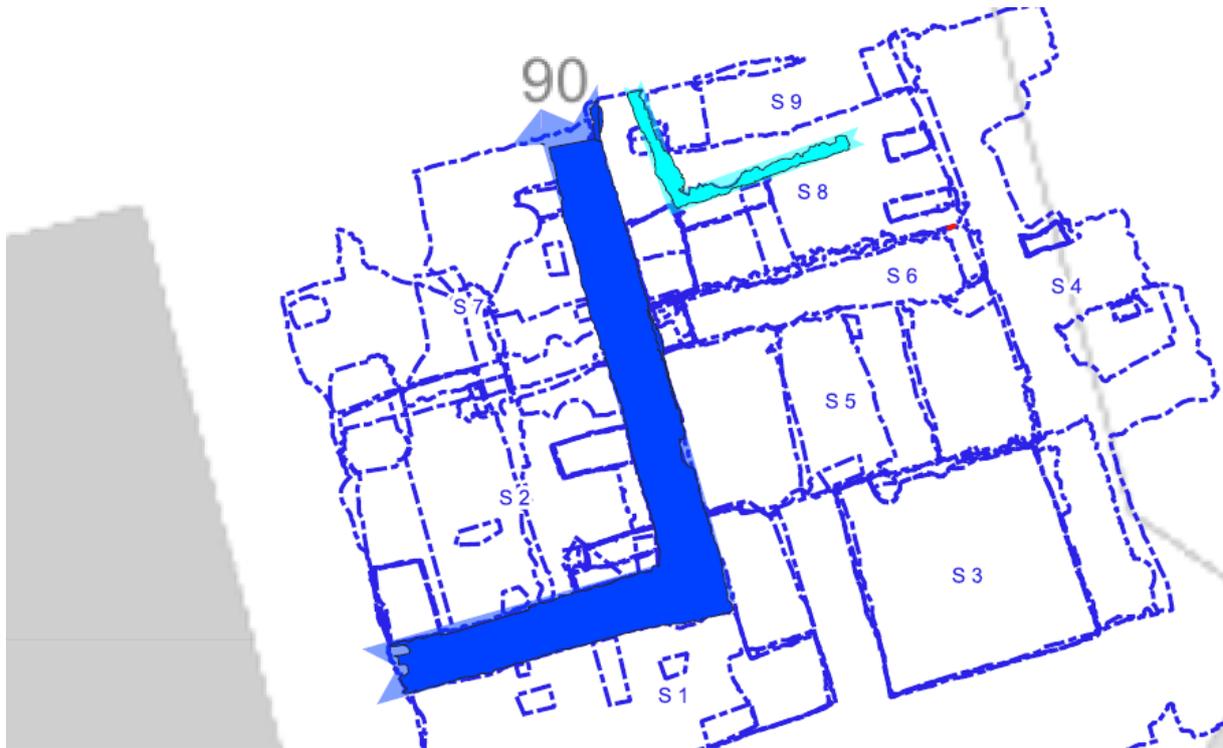
Abb. 14 Bad Waldsee, Hauptstr. 10-12. Ausschnitt Bauphasenplan SMA II. Vollfarbig: Befund, Transparent: Rekonstruktion.

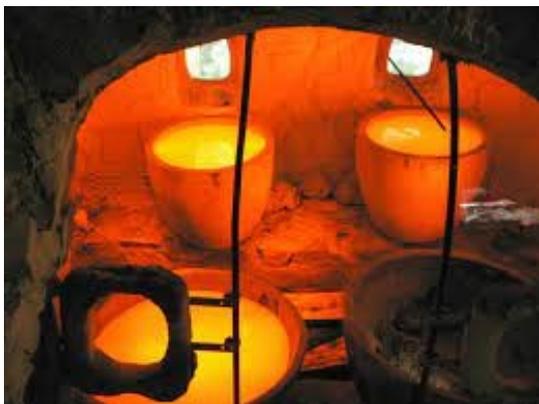
Abb. 15 Glashütten (Taunus): Projekt Nachbau eines mittelalterlichen Glasofens. <https://www.kulturkreis-glashuetten.de/historie-arbeitskreis/glas-im-hochtaunus/projekt-glasofen/>

eine Rolle bei der Entstehung der zunächst unbefestigten Wurzacher Vorstadt. In diesem Zusammenhang soll eine Neuinterpretation der Bezeichnung „Gluthafentor“ für das Wurzacher Tor vorgeschlagen werden. Wer einmal einen Hafenofen in Betrieb gesehen hat, kann sich unter einem „Gluthafen“ durchaus etwas vorstellen.

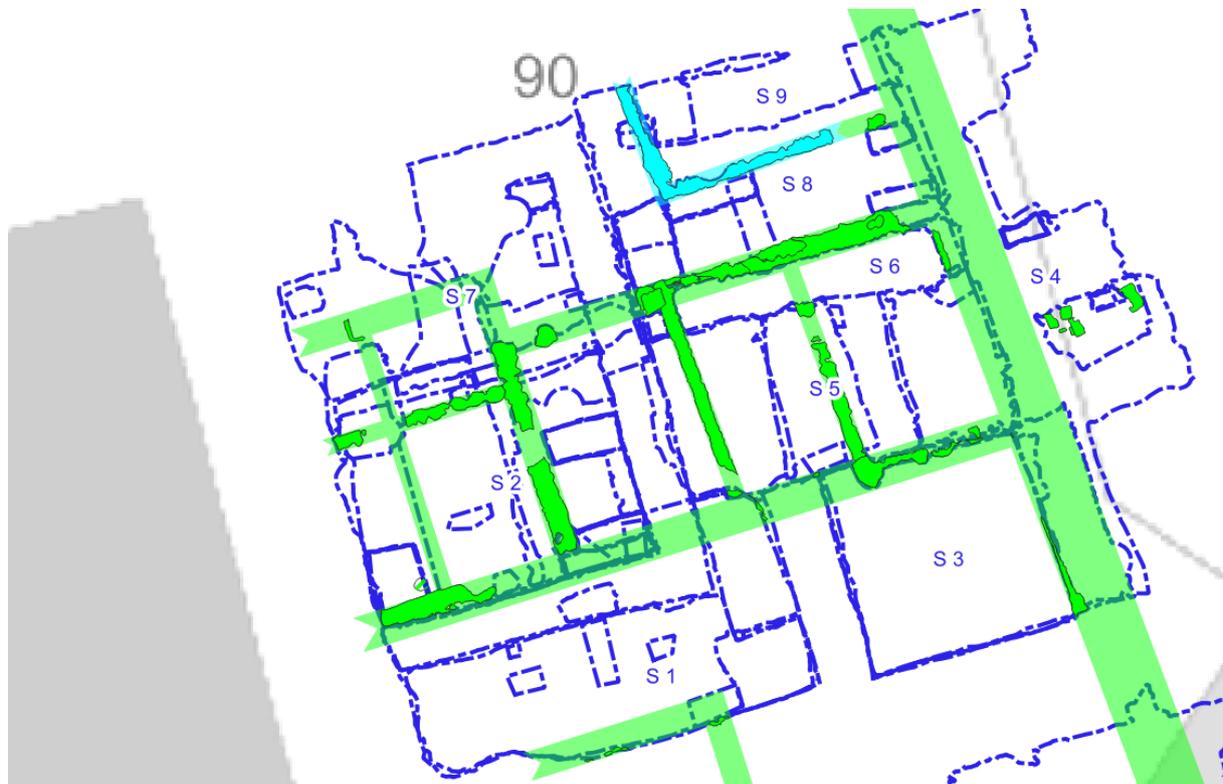
Abb. 16 Bad Waldsee, Hauptstr. 10-12. Ausschnitt Bauphasenplan SMA III. Vollfarbig: Befund, Transparent: Rekonstruktion.

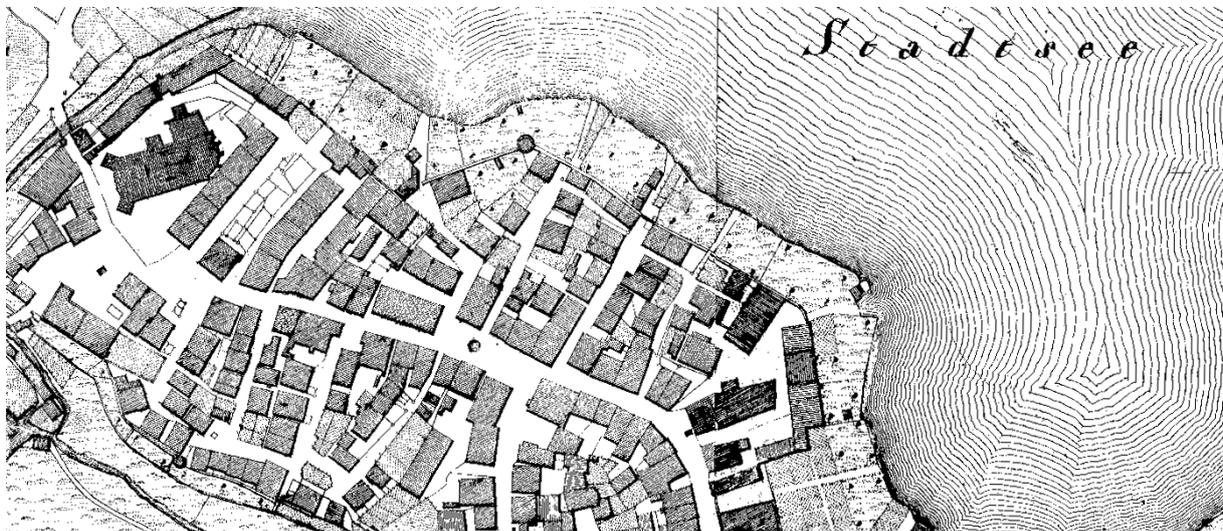
Abb. 17 Urkataster Bad Waldsee, Ausschnitt (<https://www.leo-bw.de>). Da das Ausgreifen der Stadt nach NO Richtung Stadtsee zur Ursprungsstadt des 13. Jh. gehört, dürfte (nord)östlich des Spitals eine lokale Mauerverlaufskorrektur wohl neuzeitlichen Datums vorliegen.

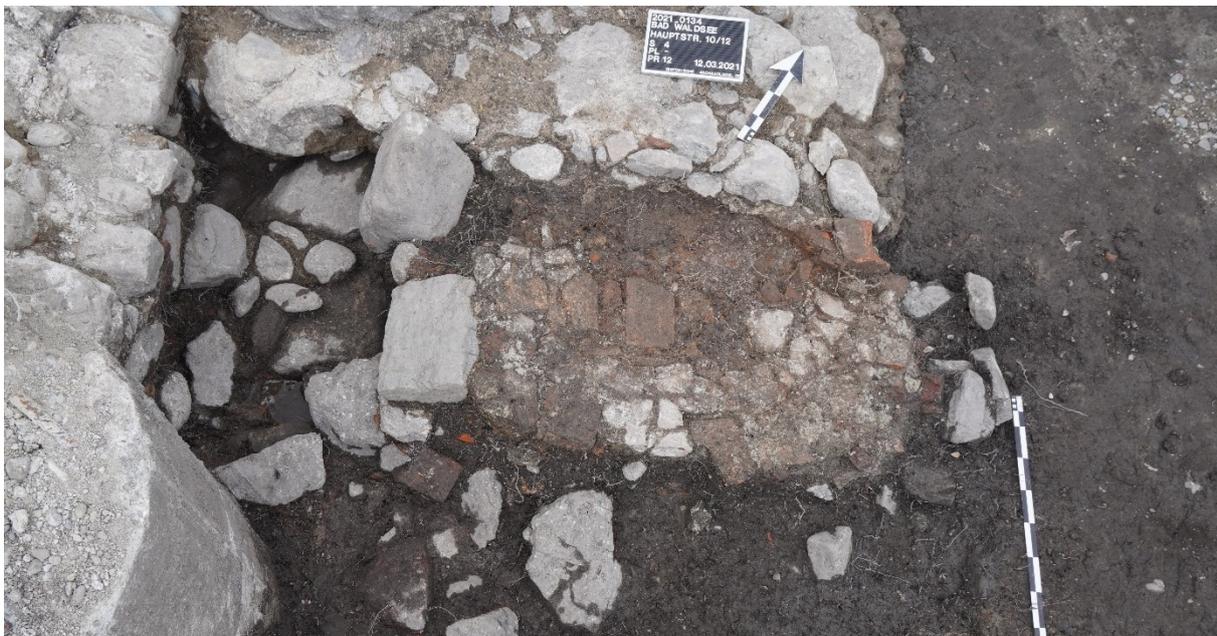
Abb. 18 Bad Waldsee, Hauptstr. 10-12, Schnitt 4 Planum 12 (Foto 88, Ausschnitt): SSO-Ende des wohl zum Schussenrieder „Fluchthof“ gehörenden Ofens des 15. Jh. Die überkuppelte Ofenkammer wird im NNW durch die Stadtmauerunterfangung der Phase FNZ I (unter Fototafel) geschnitten.

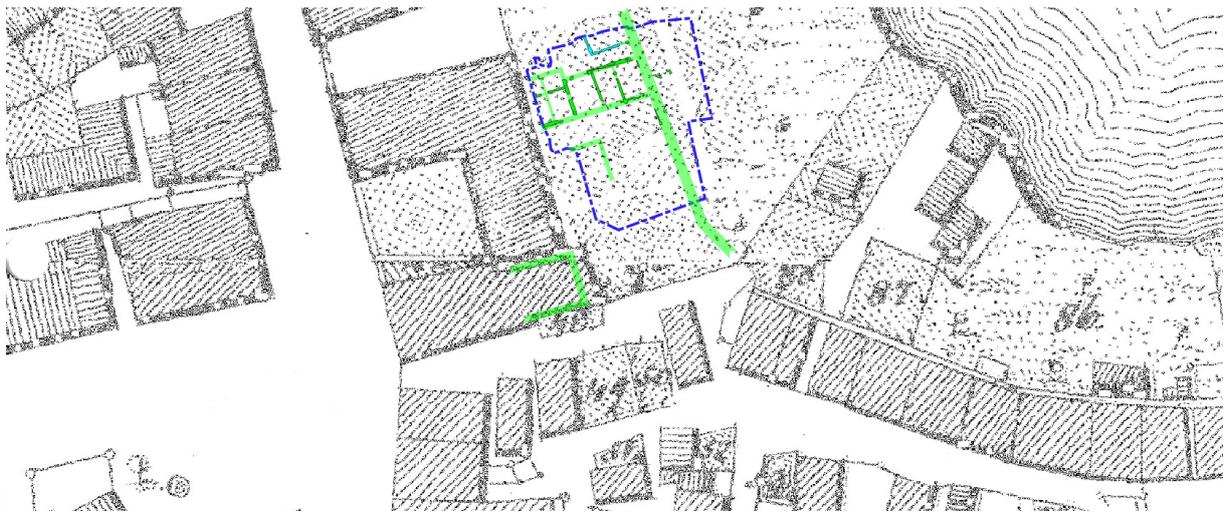
Abb. 19 Bad Waldsee, Hauptstr. 10-12, Bauphasenplan SMA III in Relation zur weiteren Umgebung (Urkataster 1824). Vollfarbig: Befund, Transparent: Rekonstruktion. Im Südwesten außerhalb der Grabungsfläche befindet sich die in den 1460ern errichtete Krettlinskirche, später in den SSO-Flügel des Franziskanerklosters integriert.

Auch die weitere Topografie ist von Interesse (Abb. 19): Getrennt von einem schwach befestigten Weg (72) kann im SSO des Klosterhofs ein weiteres Gebäude festgestellt werden, das sich randlich in Schnitt 1 nachweisen lässt und bis in Schnitt 10 hineinreicht. Es ist wie die anderen Gebäude über schwach vermörtelten Wackelfundamenten in einer Großbaugrube errichtet worden. Die Stratigrafie in Schnitt 1 ist nicht ganz leicht zu beurteilen, möglicherweise wurde das Südgebäude aber erst nach dem Klosterhof errichtet. Sicher erst nach dem Klosterhof, kurz nach 1460, wurde die Kapelle zur Himmelspforte, genannt Krettlinskirche, errichtet. Es ist gut vorstellbar, dass die entlang der an die nördliche Stadtmauer gebauten Häuser der Wurzacher Vorstadt führende heutige „Rosmaringasse“ damals, dem weiteren Verlauf der Stadtmauer folgend, sich Richtung NW, dann NNW fortsetzte, um dann im NNW der Kirche, quer über das Areal des späteren Franziskanerklosters Richtung Hauptstraße abzubiegen.

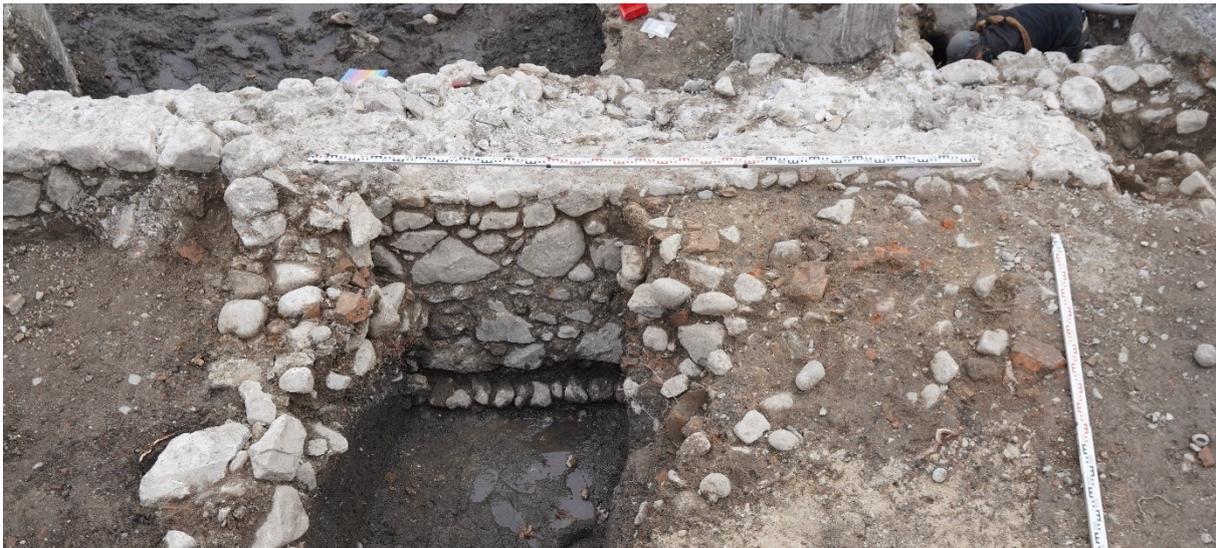
Abb. 20 Bad Waldsee, Hauptstr. 10-12, Schnitt 6 Planum 9, ONO-Teil (Foto 77, Ausschnitt): Am ONO-Ende des Baggerschnitts 6 lässt sich der Bruch der Stadterweiterungsmauer am schönsten zeigen. Die untere Steinreihe ist noch Teil des im Wesentlichen unverlagerten SMA III-Fundaments (170). Der hier um 18° gekippte obere Teil (30) musste seeseitig über Unterfangungen (im Hintergrund erkennbar) gesichert werden.

Es ist kaum vorstellbar, dass die Mauer im Aufgehenden nach dieser Katastrophe „normal“ weitergenutzt werden konnte. Man entschied sich aber gegen einen kompletten Neubau, sondern sicherte die Mauer mit (mindestens) zwei massiven Unterfangungen zur Seeseite hin ab. Die Unterfangungen wurden zu solchen erst durch die beträchtlichen Aufschüttungen, die unmittelbar nach ihrem Bau erfolgten. Gerade bei der südlichen Unterfangung ist deutlich, dass baulich auf ältere Strukturen – in diesem Fall den bis kurz zuvor in Betrieb befindlichen SMA III-Ofen – „Rücksicht“ genommen wurde in dem Sinne, dass man die Grubenkanten an Fugen im Backsteinboden und zwischen Großwacken in den Ofenfundamenten so anlegte, dass sie möglichst bequem gerade angelegt werden konnten. Was mit der Mauer zu dieser Zeit im Aufgehenden geschah, ist nicht nachvollziehbar, da die betreffenden Maßnahmen erst oberhalb des archäologisch dokumentierbaren Niveaus ansetzten. Archäologisch sichtbar ist hingegen, dass die an die Stadtmauer angebauten Gebäude sämtlich abgebrochen werden mussten. Da in einem Fall auch das nachfolgende Gebäude erneut an die Stadtmauer angebunden wurde, ist davon auszugehen, dass sie wenig oberhalb des nachgewiesenen Niveaus abgebrochen und (vermutlich mit schmalerem Querschnitt) neu auf die Abbruchkante aufgesetzt wurde.

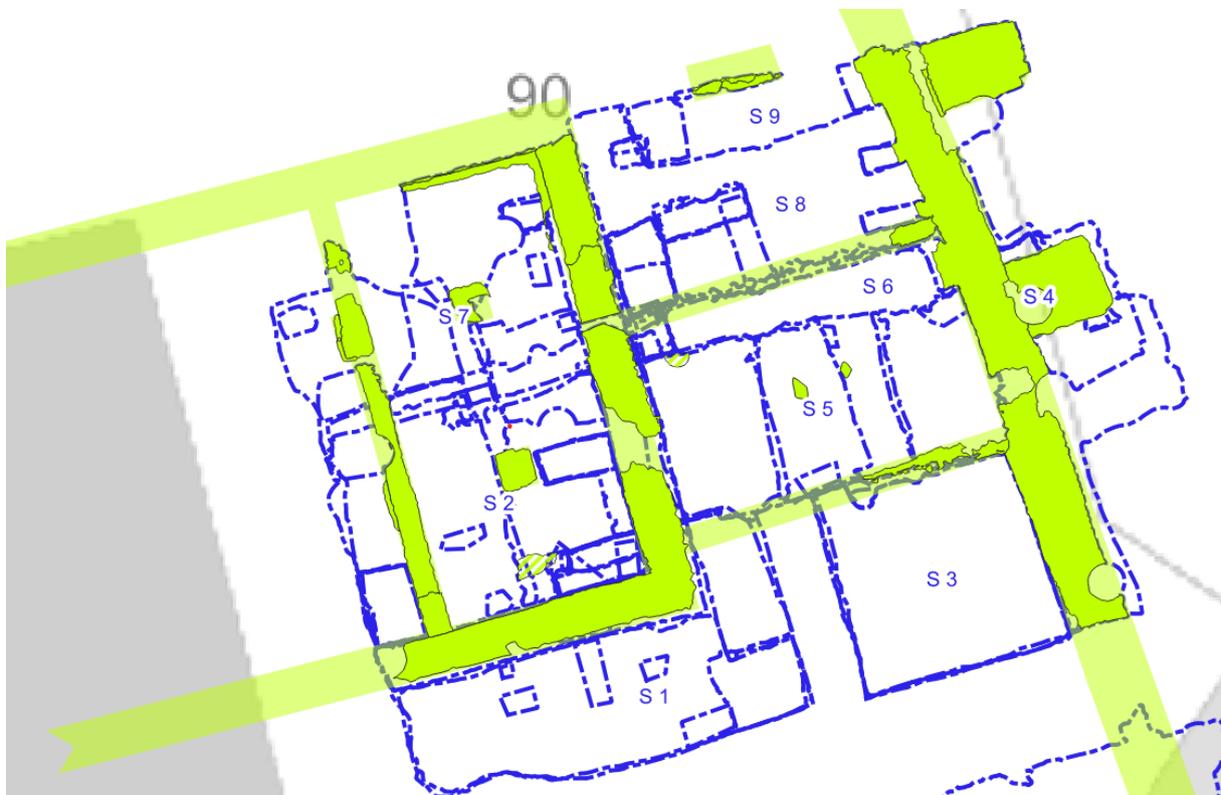
Abb. 21 Bad Waldsee, Hauptstr. 10-12. Ausschnitt Bauphasenplan FNZ I. Vollfarbig: Befund, Transparent: Rekonstruktion

Auf dem Bauphasenplan (Abb. 21) ist der (im SO des Plans zu vermutende) Wechsel zur intakten SMA III-Stadtmauer nicht eingezeichnet, seine Positionierung wäre ganz spekulativ. Alle westsüdwestlich der Stadtmauer verzeichneten Baubefunde dieser Phase dürften zum Schussenrieder „Fluchthof“ gehören, der nach der Katastrophe ambitioniert wieder aufgebaut wurde – als erkennbarer Nachfolger „seiner selbst“, mit vielfachem Bezug auf alte Baulinien und unter Reproduktion alter räumlicher Verhältnisse, zum Teil wohl auch Funktionen. Besonders bemerkenswert ist, dass auf die baulichen Unwägbarkeiten im Stadterweiterungsbereich mit dem Rückzug auf das traditionell sichere ursprüngliche Stadtareal reagiert wurde. Konkret: Man errichtete das neue massive Hauptgebäude auf den Grundmauern der älteren Stadtmauer, über deren Verlauf man offenkundig noch informiert war und die bis knapp unter dem SMA III-Fußbodenniveau noch unbeschädigt erhalten war. Der Massivbau reproduziert den Zonenaufbau seines Vorgängers in vergrößerter und anspruchsvollerer Fassung. Weiterhin gibt es (außer im ONO-Raum) eine vermutlich als Flur zu deutende schmalere NNW-Zone gegenüber einer breiteren OSO-Zone. Anders als in SMA III wird diese Zonierung durch Punktfundamente bewirkt, mindestens im ergrabenen Areal kann man sich also arkadenartige Öffnungen zwischen den Zonen vorstellen. Auffällig ist, dass sich zentral an der ONO-Wand in der OSO-Zone ein Fundamentvorsprung erhalten hat (Abb. 22). Möglicherweise handelt es sich um das Fundament einer an der Wand angebrachten Retabel, was auf die Nutzung dieser Zone als Klosterhofkapelle hinweisen könnte? Nach ONO wird das Hauptgebäude von einem vermutlich eingewölbten, mit Kopfstein gepflasterten Raum abgeschlossen, den man wohl als Küche ansprechen kann (Abb. 22). Wie im Vorgängerbau liegt das Fußbodenniveau der ONO-Zone etwas tiefer als im Restgebäude.

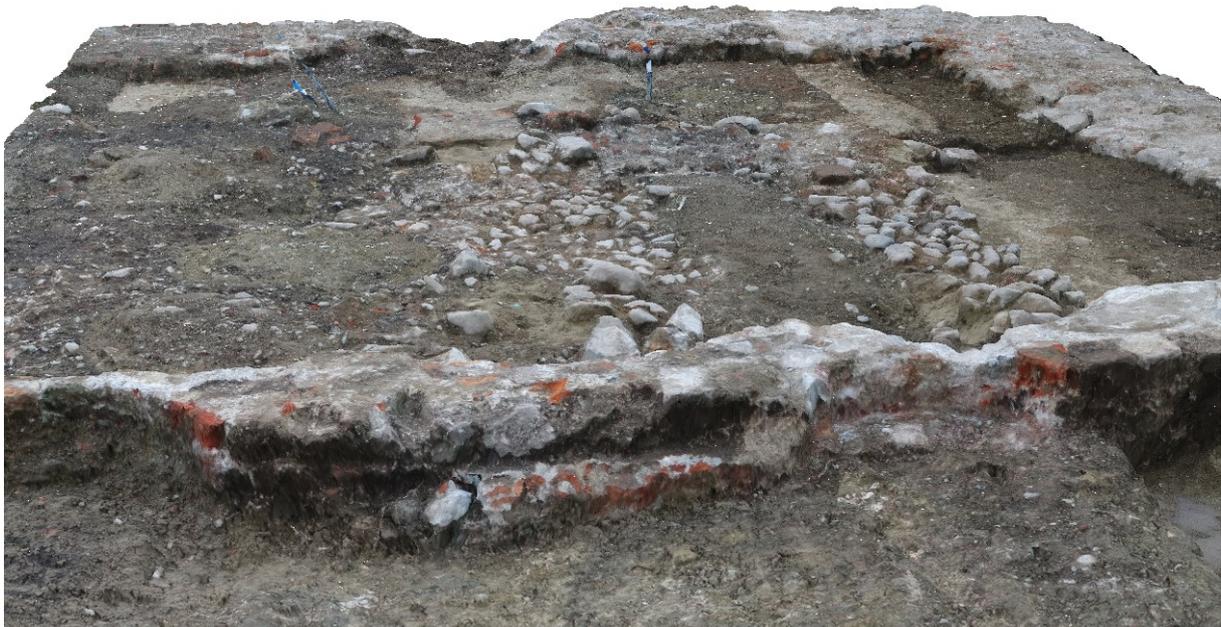
Abb. 22 Bad Waldsee, Hauptstr. 10-12. Schnitt 2, Planum 2. Aus 3-D-Modell extrahierte Ansicht gg. ONO. Von den sichtbaren Mauern eingefasst ist der ONO-Raum des Massivbaus, deren Decke(ngewölbe?) durch zwei Pfeiler gestützt wurde. Der Fußboden dieses Raums ist mit – nur lokal ungestört erhaltenem – Kopfsteinpflaster ausgeführt. Im Vordergrund der im Text besprochene Fundamentvorsprung in der auf höherem Niveau nach WSW anschließenden Zone, die möglicherweise die Kapelle des Klosterhofs beherbergte.

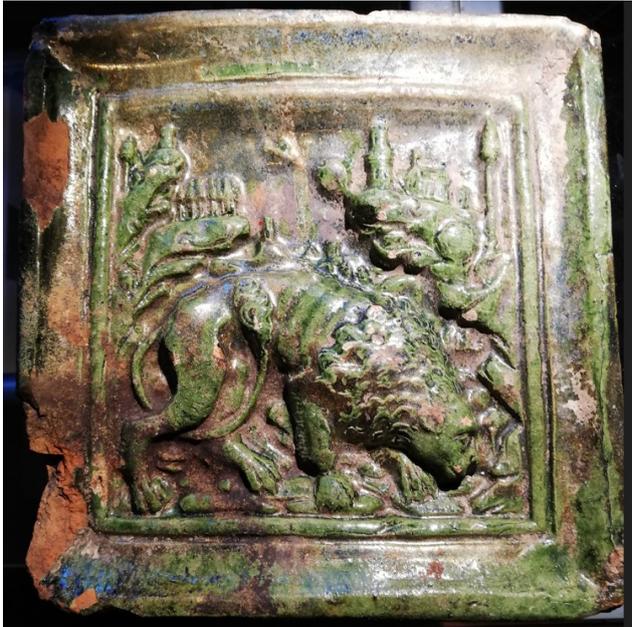
Abb. 23 Bad Waldsee, Hauptstr. 10-12. Von besonderem Interesse ist das reichhaltige Fundmaterial, das während der Bauarbeiten zur Phase FNZ I in den Boden kam – hier die besterhaltene Ofenkachel Fundnr. 570 mit Löwenmotiv vor Architektur (Kirche, Türme) und Wald auf felsiger Landschaft. Aus der Verfüllung (44) der Ausbruchgrube zum SSO-Fundament des SMA III-Klosterhofs.

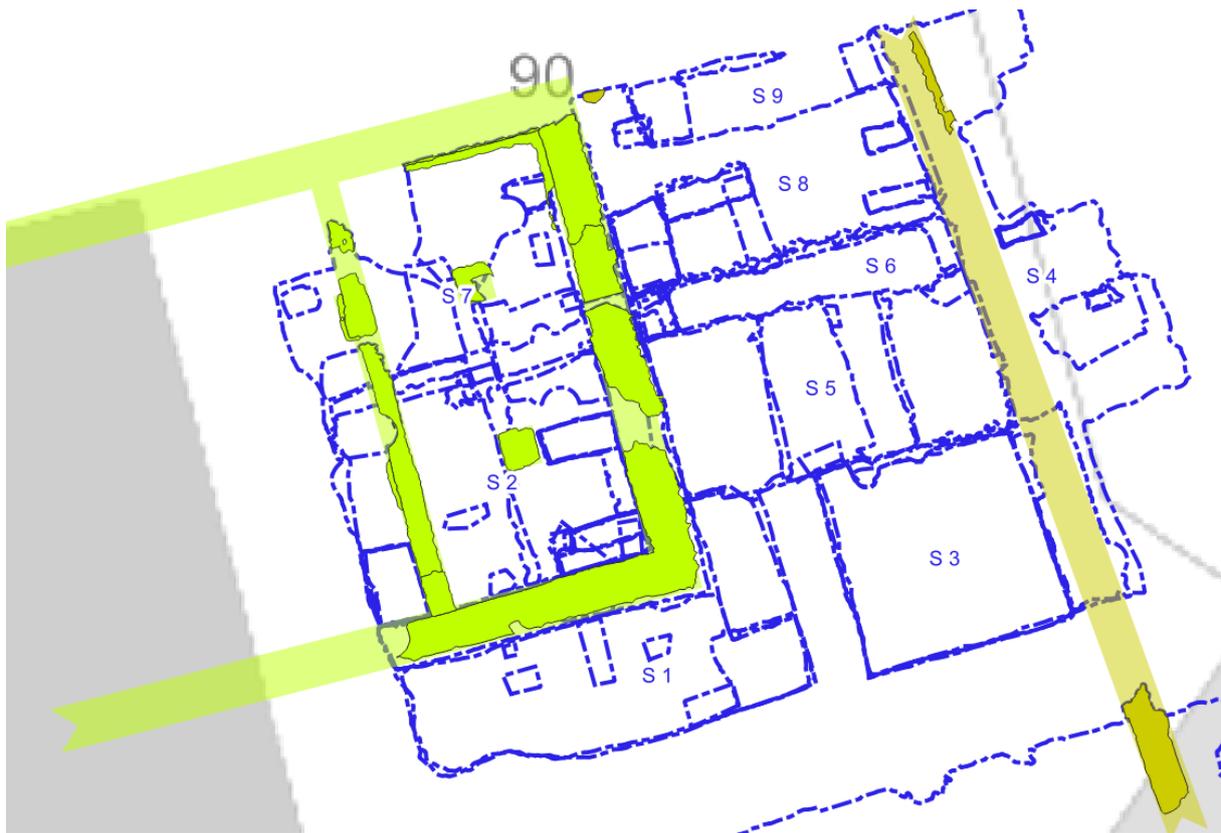
Abb. 24 Bad Waldsee, Hauptstr. 10-12. Ausschnitt Bauphasenplan FNZ Ib. Vollfarbig: Befund, Transparent: Rekonstruktion.

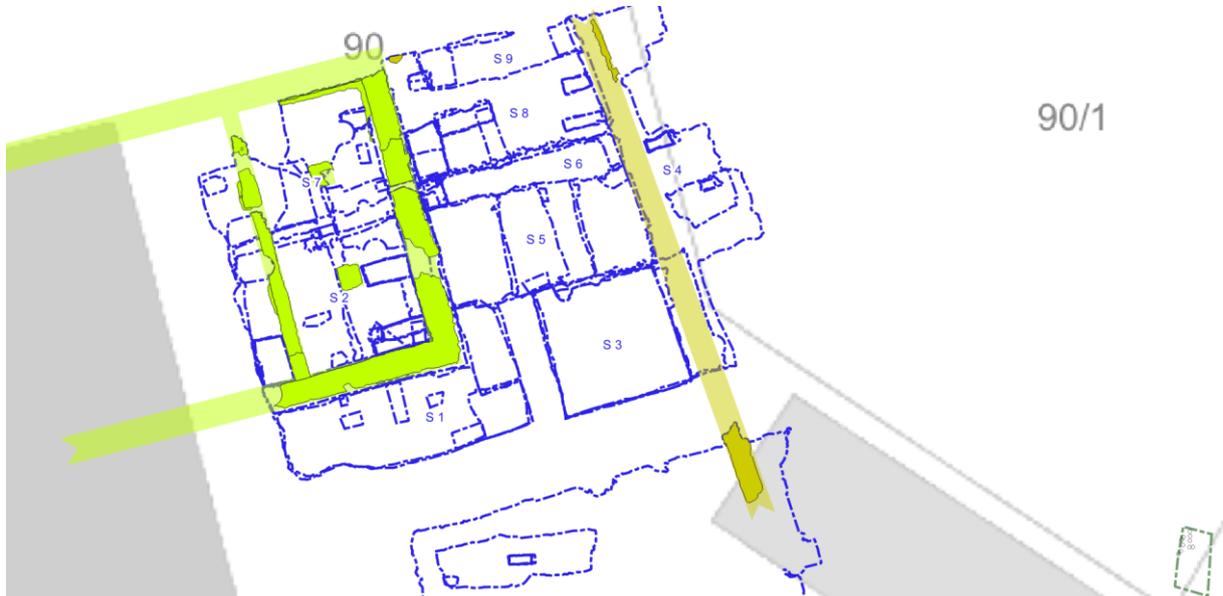
Abb. 25 Bad Waldsee, Hauptstr. 10-12. Bauphasenplan FNZ Ib. Vollfarbig: Befund, Transparent: Rekonstruktion. Nach OSO erweitert bis Schnitt 1 der Baubegleitung 2019-0428, in welchem zehn dicht nebeneinander in den feuchten Boden geschlagene Fichtenpfähle (kleine Kreise) beobachtet wurden.

FNZ Ib ist mit Sicherheit generell eine schwierig zu beurteilende Phase. Wir haben nach oben hin wenig Befunderhaltung (bzw. in Ermangelung von deutlichen Baustrukturen zu tief abgebaggert). Gleichwohl ist der Zeitraum von besonderem Interesse, gerade wenn man das Ringen zwischen Stadt und See verfolgen möchte, welches der wechselvollen Geschichte der Stadtbefestigung im Grabungsareal zugrunde liegen dürfte. In diesem Zusammenhang sei verwiesen auf die seit Kurzem vorliegenden C14-Daten zum Fichtenpfahlrost in Schnitt 1 der Baubegleitung 2019-0428 (Abb. 25). Sie gehören in den

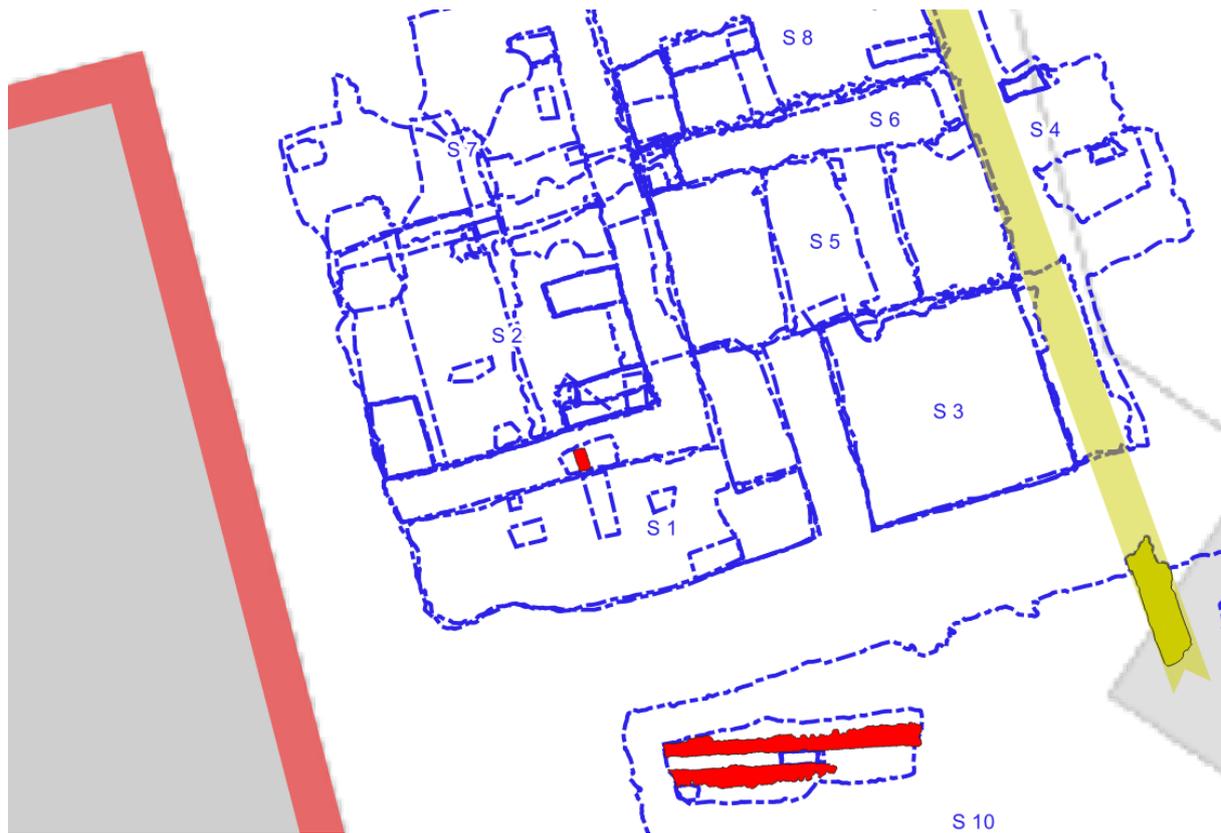
Abb. 26 Bad Waldsee, Hauptstr. 10-12. Ausschnitt Bauphasenplan FNZ II. Vollfarbig: Befund, Transparent: Rekonstruktion.

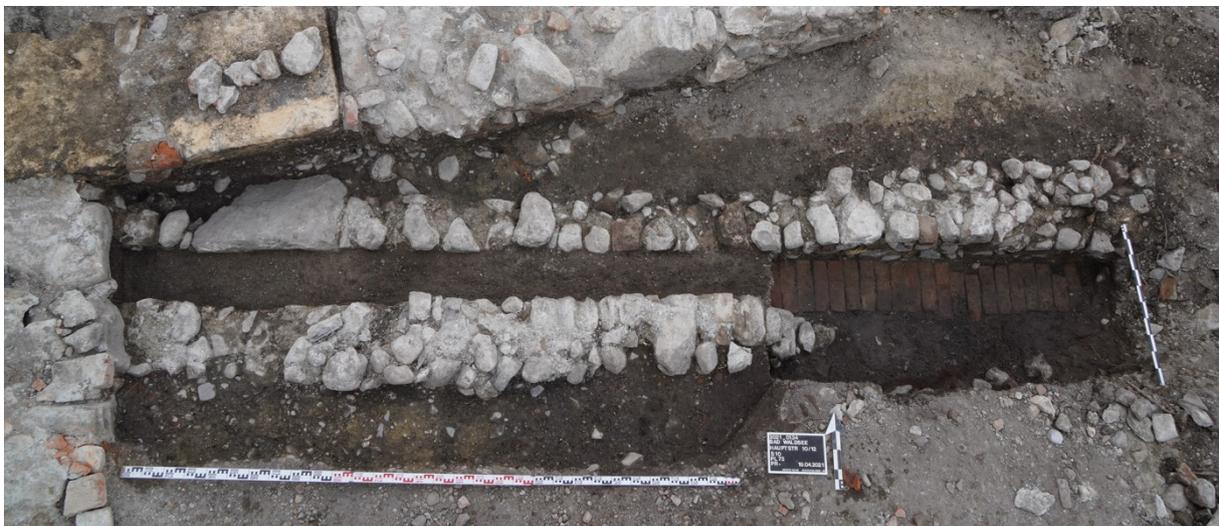
Abb. 27 Bad Waldsee, Hauptstr. 10-12. Schnitt 10 Planum 73 (Foto 264, Ausschnitt). Blick gg. N. Der klosterzeitliche Abwasserkanal ist im Westen und Norden überbaut von der Gefängnis-Hofmauer des späten 19. Jahrhunderts.

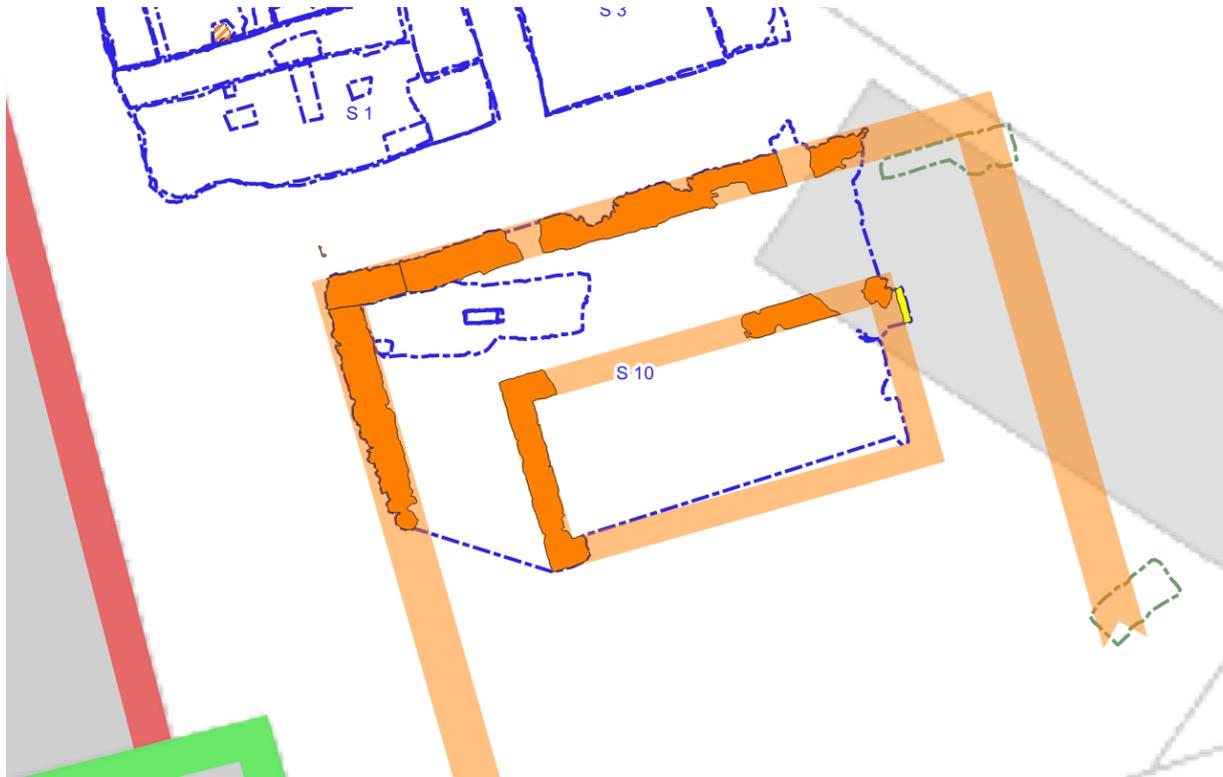
Abb. 28 Bad Waldsee, Hauptstr. 10-12. Ausschnitt Bauphasenplan SNZ I. Vollfarbig: Befund, Transparent: Rekonstruktion.

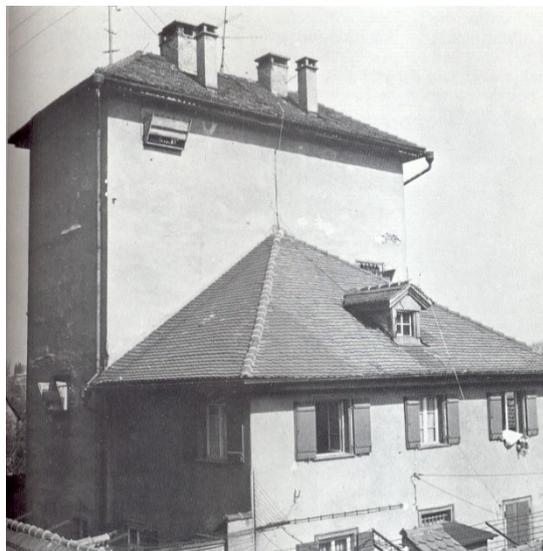
Abb. 29 Gefängnis Bad Waldsee, Ansicht des Turms mit mutmaßlichem Verwaltungsvorbau, gegen NO. Links und hinten ist die archäologisch ebenfalls belegte Gefängnismauer zu erkennen.

Interessant ist, dass die durch das Gefängnis überbaute barocke Abwasserleitung wohl bis zur Bauzeit in Funktion war. Als ihr Nachfolger wurde ein parallel zur Gefängnismauer verlaufender Backsteinkanal errichtet, der NNW von Schnitt 10 im Profil erfasst werden konnte. Dieser Kanal wurde im 20. Jahrhundert durch eine moderne Kanalisation abgelöst, die heute das Areal zwischen Schnitt 1/3 und Schnitt 10 tiefgründig stört.

Spannend ist auch, dass im 20. Jahrhundert die Außenseite des im ONO des Gefängnisturms gelegenen „Halbkeller“ mit Beton gesichert wurde. Es ist im Bereich des Denkbaren, dass es sich hier um eine Ausbruchsicherung handelte, mit der unbefugtes Hinausgraben Richtung See verunmöglicht wurde.

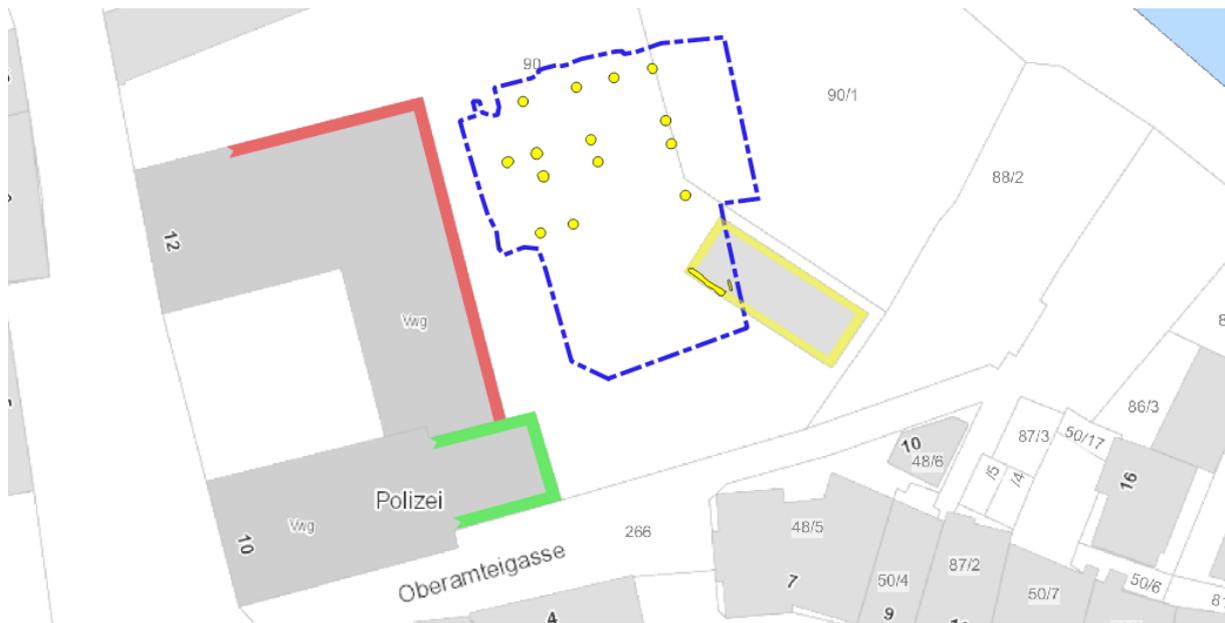
Abb. 30 Bad Waldsee, Hauptstr. 10-12. Ausschnitt Bauphasenplan SNZ II. Vollfarbig: Befund, Transparent: Rekonstruktion.

Für die jüngste neuzeitliche Phase erbrachte die Grabung keine relevanten neuen Ergebnisse (Abb. 30). So war die „Wiederentdeckung“ der 2020 abgebrochenen Polizeigarage, aus der der Berichtersteller bei der Baubegleitung 2019 noch Strom bezogen hatte, nicht weiter überraschend. Wie eingangs berichtet, stellten die vor der Grabung gesetzten Bohrpfähle des nach der Grabung fertiggestellten Neubaus eine massive Erschwernis der Arbeiten vor Ort dar. Dass die Grabung ob dieser Pfähle die Anmutung eines teilweise im Wasser versunkenen griechischen Tempels bot (Abb. 31), war dabei nur ein schwacher Trost.
