# **1145 Nehren, Veitskirche**

## **Vorgangsnummer 2016-0124**

Nehren, Landkreis Tübingen, Veitskirche, Hauchlinger Str. 30

### **Abschlussbericht**

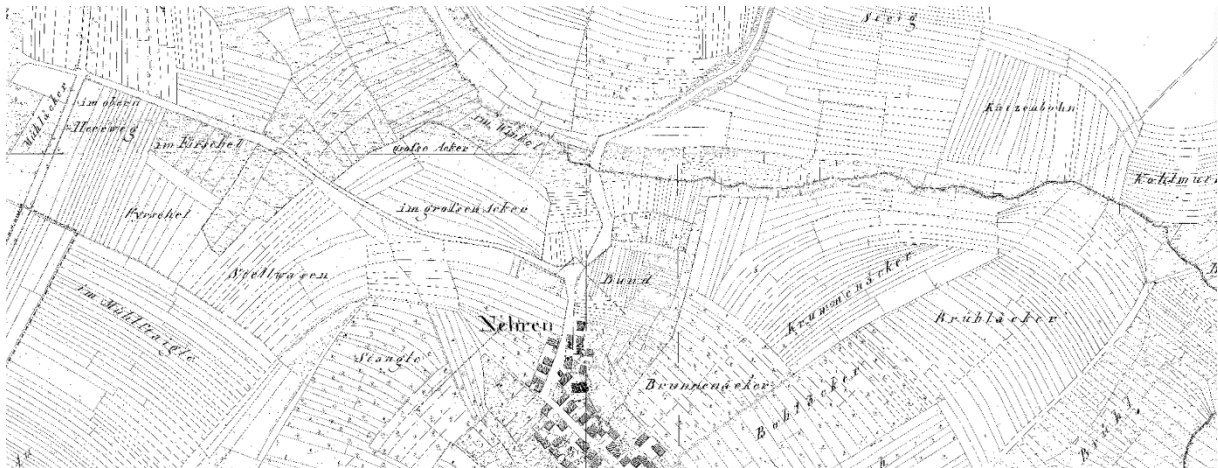
Abb. 7 Lage der Kirche auf der Flurkarte von 1821 (teilrektifiziert 1843-49). <https://www.leo-bw.de>.

Die Veitskirche liegt deutlich erhöht über dem Tal des Obwiesbach, der nördlich der Kirche nach Westen/Nordwesten in Richtung Dußlingen/Steinlach fließt. Nach gut 300 m mündet das Seitental in das deutlich breitere Steinlachtal, zu dem die Nehrener Hochfläche steil abfällt.

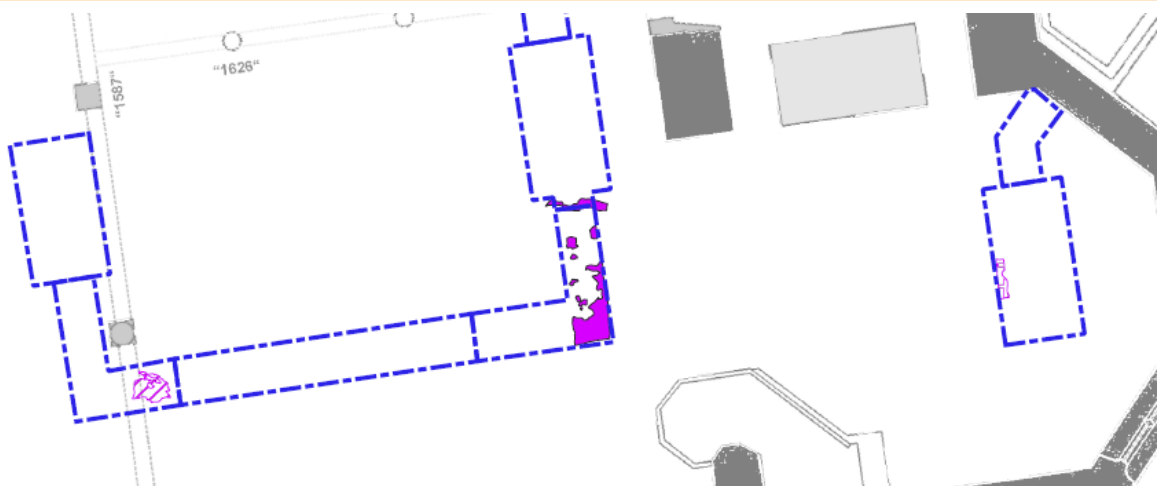
Abb. 9 Befunde zu Kirche I im Planum: Baubefunde (vollfarbig), Fußböden (gestreift), Gräber (Kreuzsignatur).

Mauerreste (Fundament und Aufgehendes) zu Kirche I sind in Schnitt 10 und 15 nachweisbar. Die Ostmauer des Langhauses ist dabei weitestgehend lageidentisch mit dem Nord-Süd verlaufenden Teil von Schnitt 15. Wie Profil 19 (Südprofil Schnitt 10) zeigt, handelt es sich dabei schon strukturell um aufgehendes Mauerwerk, auch wenn wir uns auf der untersten Fläche in Schnitt 15 bereits unterhalb des hier fehlenden Fußbodens bewegen. Profil 19 markiert zugleich die Stelle, an der ehemals die Langhausnordwand nach Westen abknickte und an der – eingezogen wohl um Mauerstärke – ein bauzeitlicher Chor an das Langhaus ansetzte. Dass das Mauerwerk in Schnitt 10 (und entsprechend in Schnitt 9) nicht mehr erhalten ist, liegt am Ausbruch der Fundamente während der Bauphase von 1430 (Kirche III). Damit wird klar, dass das Nordfundament des Langhauses während Kirchenphase II weiterhin in Nutzung war. Dies wird auch verdeutlicht durch das große Bodenstück ältere gelbe Drehscheibenware F 361 aus Schnitt 9, das am Grund der Ausbruchgrube zu liegen kommt und sehr wahrscheinlich schon beim Bau der ersten Kirche in den Boden kam. Das Fundstück stellt

Kirche I ging bei einem umfassenden Brandereignis nieder. So sind die einzigen erhaltenen Reste eines Steinfußbodens in Schnitt 14 stark verbrannt. Weil der Boden der ersten Kirche nach Osten leicht anstieg – was in Kirche II egalisiert wurde, fehlen in den Schnitten 12 und 15 Nachweise des Fußbodens, die mit seiner Entfernung zusammenhängenden Schichten sind jedoch über alle drei Schnitte belegt. Für die Rekonstruktion des Grundrisses wird angenommen, dass die Kirche (wie auch ihr Nachfolger) im Westen und Süden lagemäßig mit Kirche III übereinstimmt, was aber nicht zwingend ist.

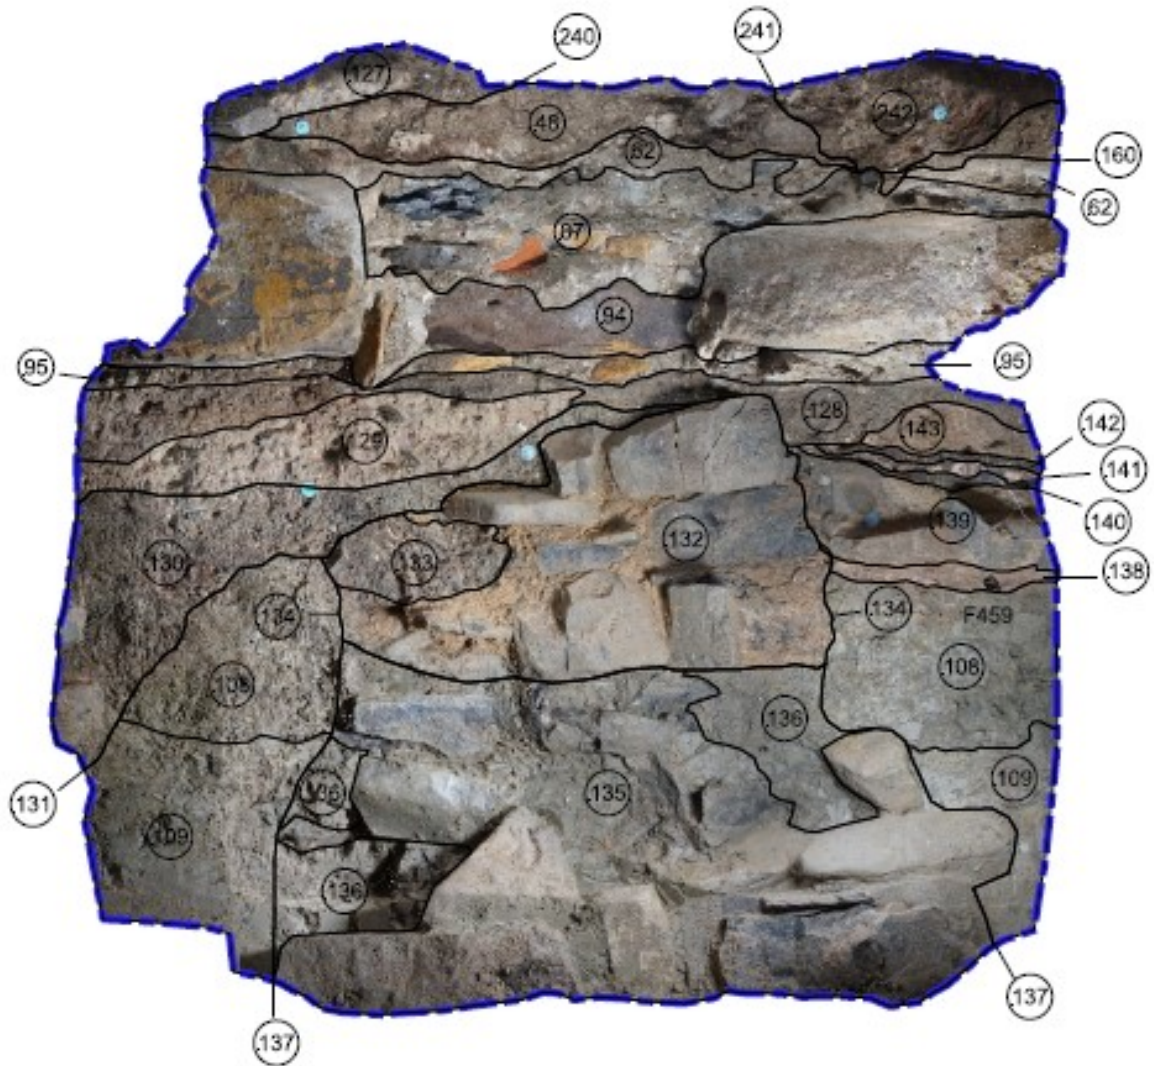
Abb. 11 Schnitt 10, Profil 19: Zentralbefund zur stratigrafischen Abfolge der Kirchen I-III.

Auf eine Besonderheit in der Nordostecke des Baus ist hinzuweisen: Hier haben die Schichten zum ersten Kirchenbau (138)-(142) eine deutlich tiefere Lage als anderswo im Langhaus nachweis- oder erschließbar. Zugleich haben wir mit Steinsetzung (139) einen Befund, der stark an das bei Kirche III zu besprechende „Flächenfundament“ an baulich gleicher Stelle erinnert. Möglicherweise fassen wir mit dieser baulichen Sondersituation ein kirchenspezifisches „Thema“, das über die Bauphasen hinweg prägend blieb – eventuell ein Hinweis auf eine von Anfang an bestehende Sonderstellung als Wallfahrtskirche?

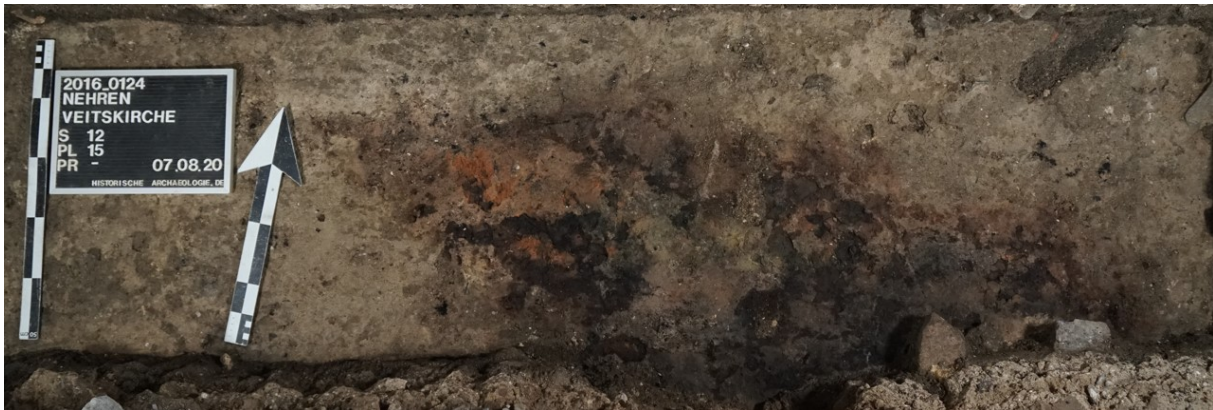
Abb. 14 Schnitt 12 Planum 15 gg, Norden (Detail): Veriegelung (114), wohl zu einem südlich gelegenen Kalkofen gehörig (Foto 86).

Innerhalb des Langhauses sind die massiven Aufschüttungen durch einen in den Schnitten 12, 14 und 15 durchgehend belegten Arbeitshorizont scharf zweigeteilt. Nach Abschluss der Abbrucharbeiten wurde eine lehmige Planierschicht eingebracht, auf der sich die Baustelle nun auch infrastrukturell niederließ. Zwei Pfostengruben von Baustellengebäuden sind belegt, eine davon (in Schnitt 12) zugehörig zu einer Hütte, in der allem Anschein nach ein Kalkofen betrieben wurde. Westlich dieser Hütte lässt sich am Rand von Schnitt 14 ein aus Holzbalken gezimmerter Mörteltrog im Bodenabdruck nachweisen – einschließlich Laufschriften der

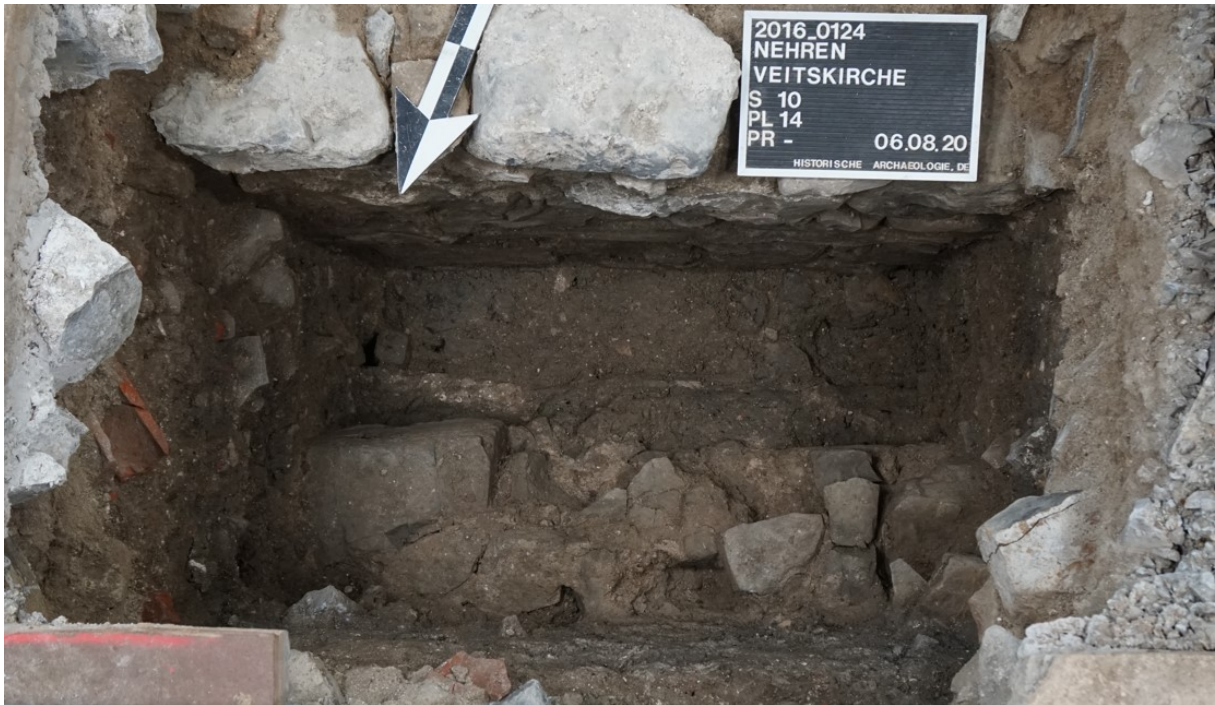
Abb. 16 Schnitt 10 Planum 14 gg. Süden (Detail). Die einschalige Stützmauer (83) im Vordergrund stützt die nördlich davon aufgeschütteten Kirchhofbereiche gegen die Kirche ab (Foto 77).

Nördlich der Kirche beginnt die Bauphase bereits vor Abbruch des zweiten Kirchenbaus. Unmittelbar nördlich von Kirche II wurde am beginnenden Kirchhügelabhang eine Stützmauer errichtet – eine Stützmauer allerdings, die höheres Gelände im Norden gegen die Kirche abstützen sollte! Gemeinsam mit dem Bau der Mauer wurde der äußere Kirchhof nämlich erheblich und mit weitgehend ebener Oberkante aufgeschüttet – was zwingend bedeutet, dass zur selben Zeit eine massive Abstützung zur Hauchlinger Häusergruppe „Im Bund“ errichtet worden sein muss: in dieser Bauphase nimmt der Kirchhügel um St. Veit im Wesentlichen seine heutige Form an. Als dann Kirche III errichtet wurde, wurde die provisorische Stützmauer in Teilen wieder eingerissen bzw. fand dort, wo sie nicht störte, als äußere Baugrubenabstützung Verwendung.

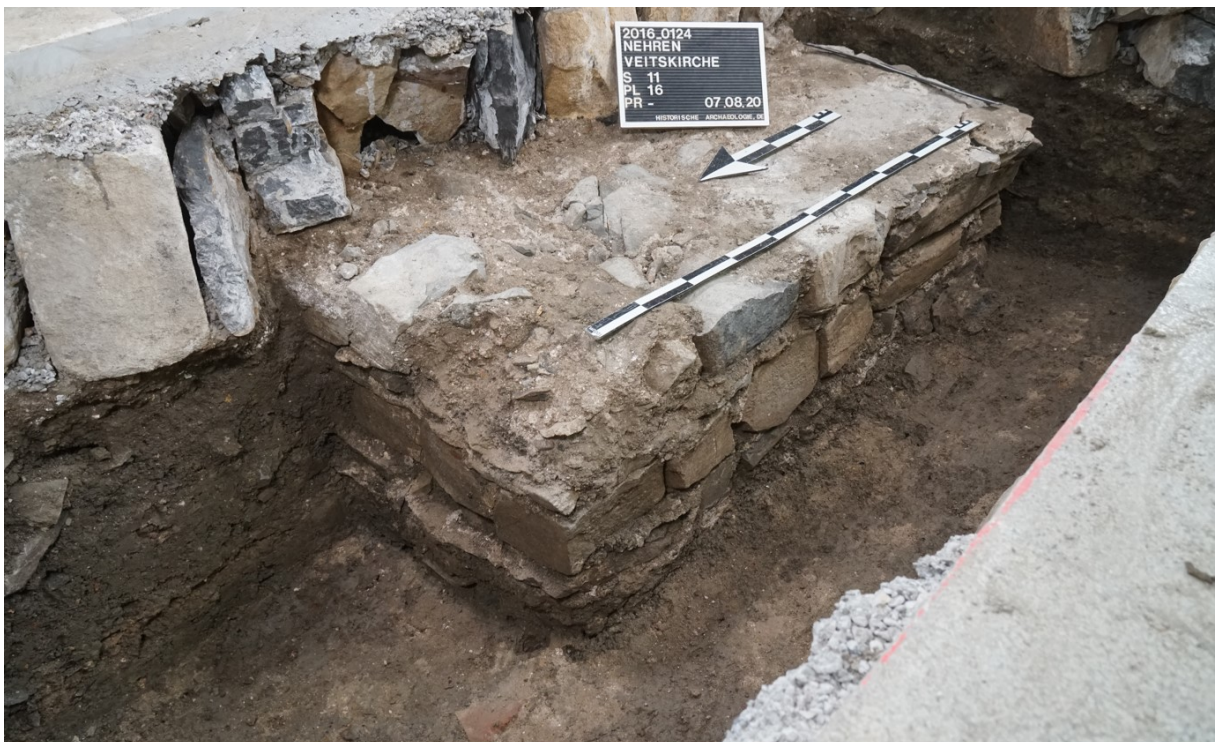
Abb. 17 Schnitt 11 Planum 16 gg. Südosten (Detail). Blockaltar (65) auf der Höhe des Bauhorizonts (121) auf dem Außenfriedhof (122) der zweiten Kirche. Der zu rekonstruierende Fußboden lag unmittelbar unterhalb des durch die grobe Steinschüttung markierten Fußbodenaufbaus der 1950er (Foto 91).

Östlich der Kirche errichtete man den Altar der neuen Kirche auf der nicht weiter überformten Oberfläche des hier nach Osten abfallenden Kirchhofs – möglicherweise als Teil eines provisorischen Kirchenbaus während der Bauarbeiten? Der Verputz des Altars nimmt offenbar noch nicht Bezug auf die geplante Fußbodenhöhe – die Putzunterkante liegt deutlich tiefer als die des gleichphasigen Verputzes der Chorwände. Erst nach Bau der Chorwände wurde massiv aufplanert und schließlich der (im Chor komplett fehlende) Boden aufgebracht.

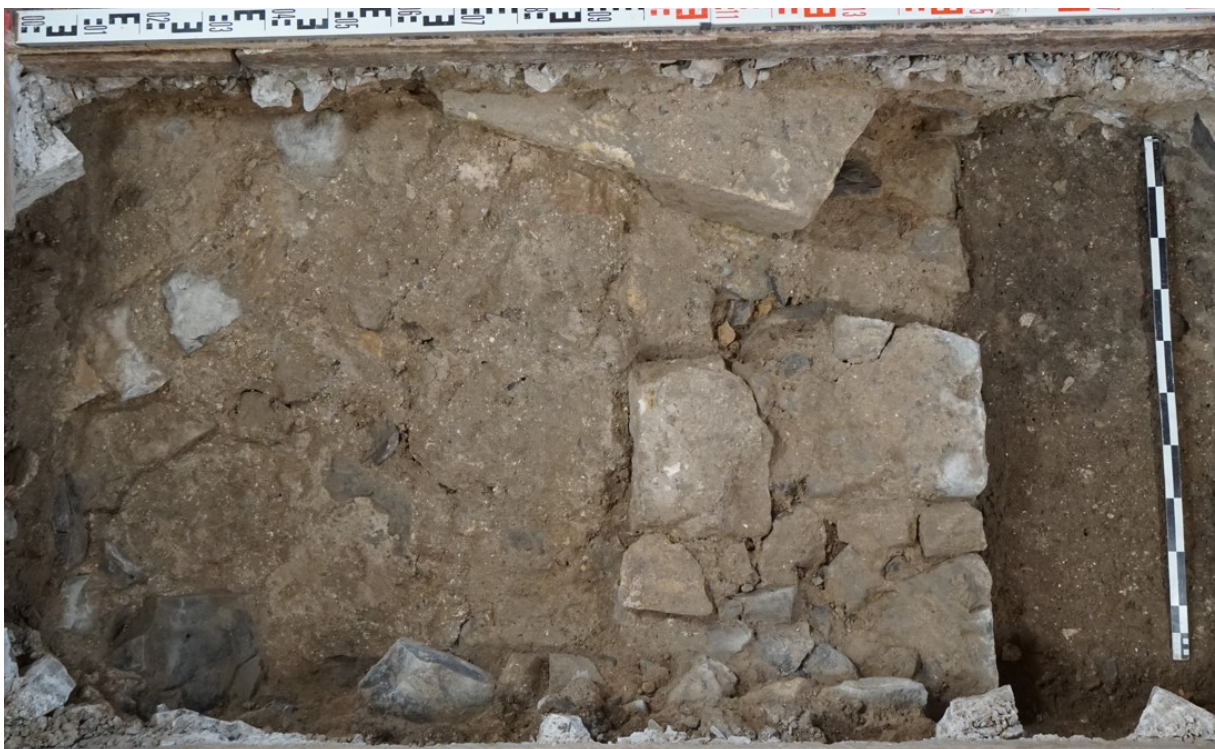
Abb. 19 Schnitt 10 Planum 3 gg. Westen (Detail): Flächenfundament in Fensternische (Foto 33).

Das Flächenfundament in der Fensternische ist 145 cm tief und schloss vermutlich direkt an den heute fehlenden Chorbogen an und war damit 2 m breit. Es ist bis 30 cm hoch erhalten, war ursprünglich aber höher als der umgebende Estrich und außen verputzt.

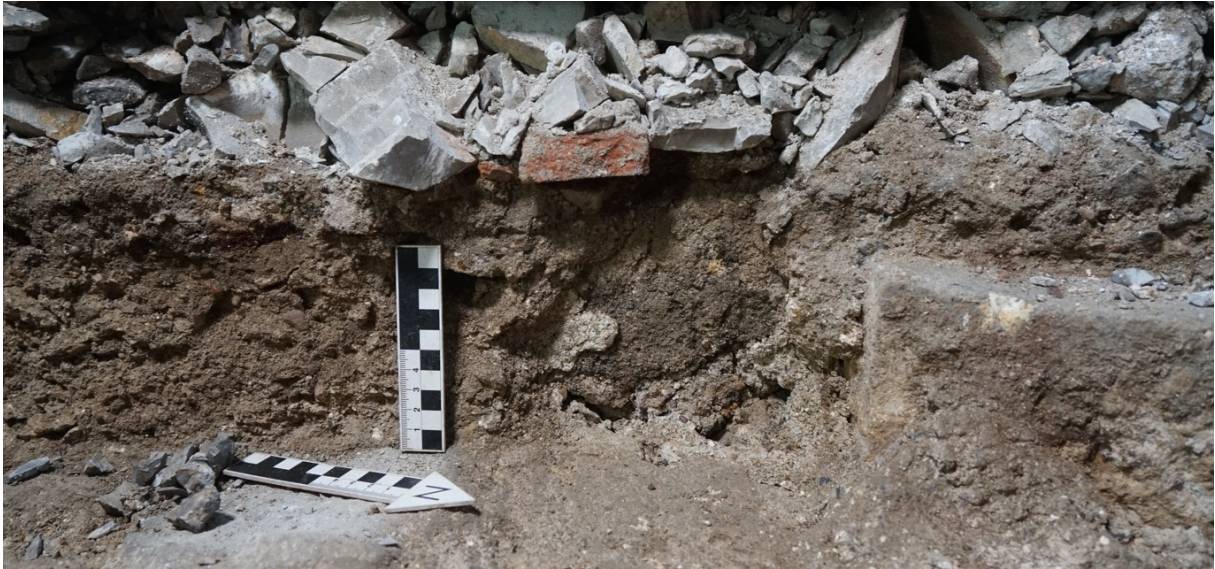
Abb. 20 Schnitt 10 Planum 3 gg. Westen (Detail): Blick von „innen“ auf den Westrand des Flächenfundaments, das hier ausgebrochen ist. Erhalten ist noch der Putz und die von Westen/außen dagegenplanierte lehmige Schicht, über der der Estrich folgt (Foto 35).

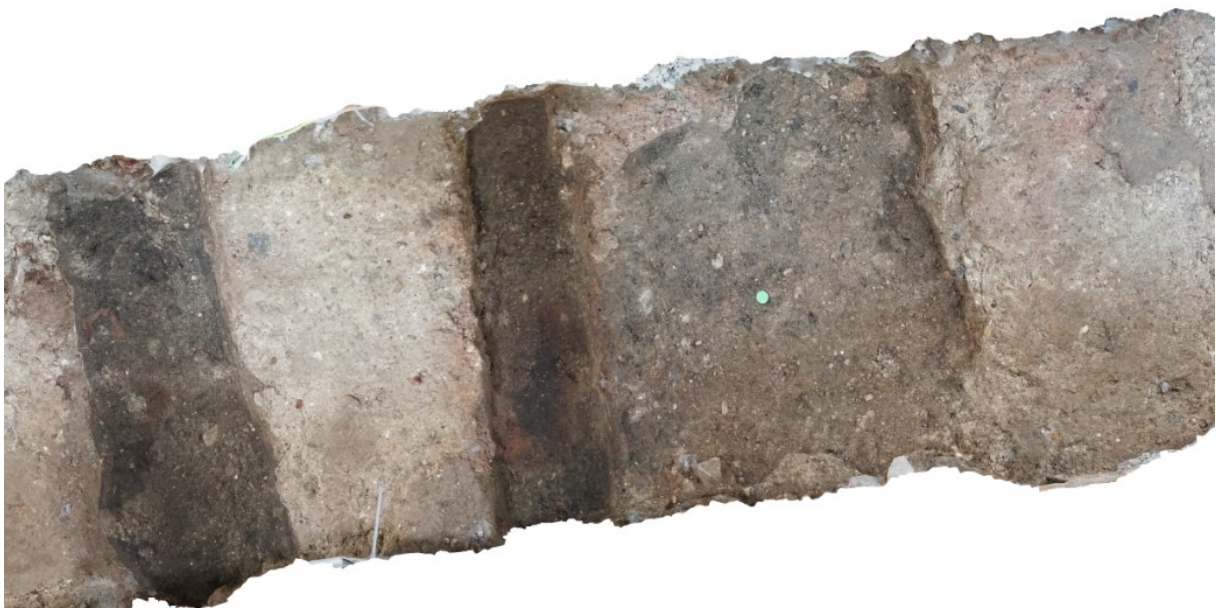
Abb. 22 Schnitt 12 Planum 11, Ausschnitt aus Orthofoto: Areal einen starken lokalen Brandes im zentralen Kirchenschiff, der eine vermutlich bauzeitliche Struktur mit Holzfundament zerstört – ein Lettner?

Ein spannender, aber aktuell noch nicht restlos aufklärbarer Befund gehört ins zentrale Kirchenschiff: Hier scheint eine mit dem Estrich von 1430 baueinheitliche, auf Nord-Süd verlaufenden Holzfundamenten gegründete Struktur gestanden zu haben, die bei einem heftigen Lokalbrand zerstört wurde – ein Lettner? Mindestens einer der wohl zwei Schwellbalken (Abb. 22 linke Hälfte) verbrannte bis auf die Unterkante. Da der zugehörige Kirchenbau in umgebauter Form heute noch steht, blieb er zweifellos (weitgehend) unbeschädigt. Die Diskrepanz zwischen diesen Beobachtungen ist auffallend. Denkbar wäre evtl. ein Unfall mit Kerzen/Öl, die genug Brennstoff lieferten, um die hölzerne Struktur zu zerstören, die wiederum nicht massiv genug war, um einen Brand der gesamten Kirche zu verursachen. Sollte es sich tatsächlich um einen Lettner gehandelt haben, der das gesamte Kirchenschiff unterteilte – und dessen Funktion wohl in Zusammenhang mit der Wallfahrt zu sehen wäre, so würde er aus topologischen Gründen vor die nächste Unterphase datieren, in der die Kirche erstmals nach Norden erweitert wurde.

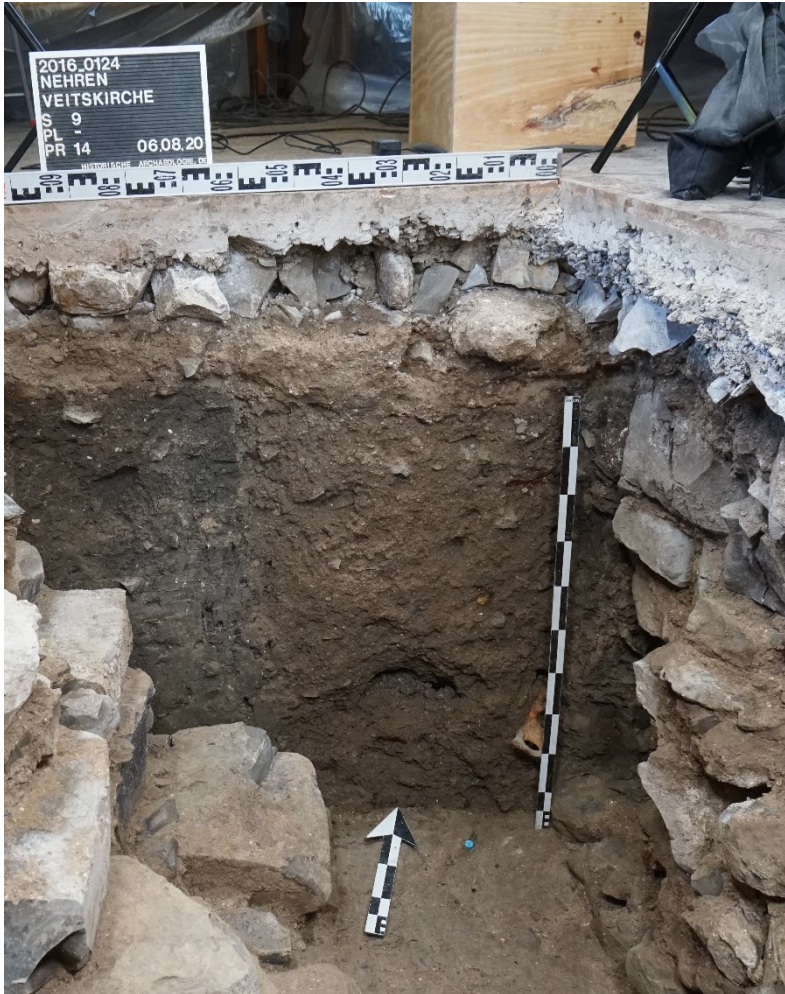
Abb. 24 Schnitt 9 Profil 14, gegen Norden (Detail). Deutlich zeichnet sich die nach Norden führende Ausbruchgrube (52) ab, durch in südlicher Verlängerung auch das Nordfundament der Kirche von 1430 (51) ausgebrochen wurde (Foto 81).

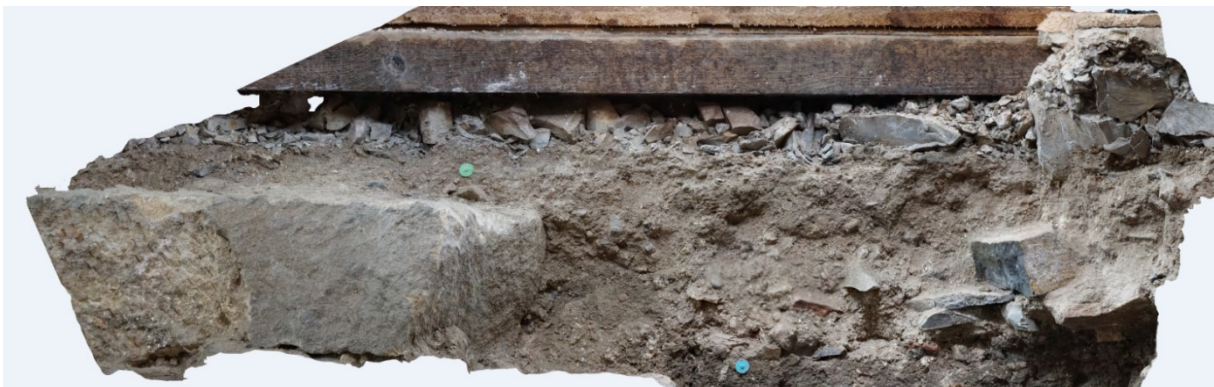
Abb. 25 Schnitt 10 Profil 38 Nord, gg. Westen Ausschnitt aus Orthofoto. Man beachte die fehlende Fortsetzung des Mauerwerks nach Norden (zwischen den beiden SFM-Nägeln)

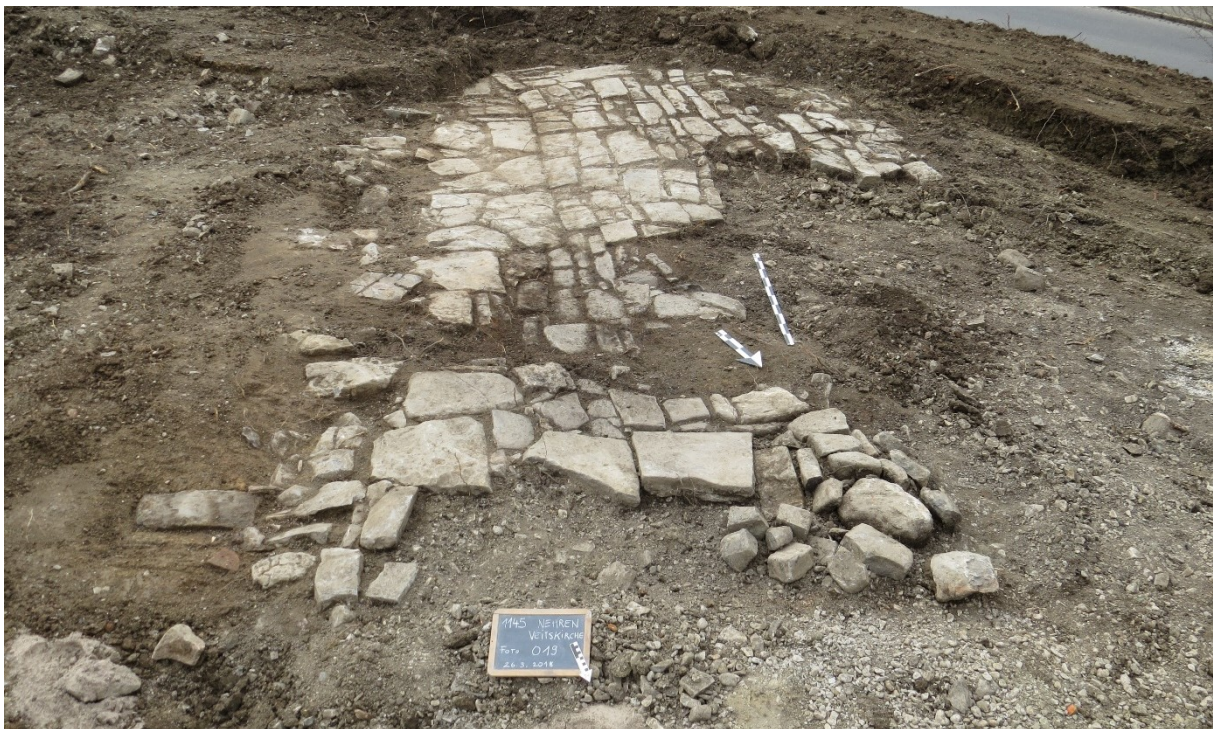
Abb. 28 Gepflasterter Kirchvorplatz von 1587 mit Richtung Nehren abknickender Wegführung. Foto 19 (26.3.2018)

Zur vierten Kirche gehört auch der 2018 westlich der Kirche aufgedeckte Platzpflasterung mit vom neuen Westportal kommender, Richtung Nehren abknickender Wegführung – ein deutlicher Hinweis auf die Bedeutung Nehrens als bevölkerungsreicherem Teilort.

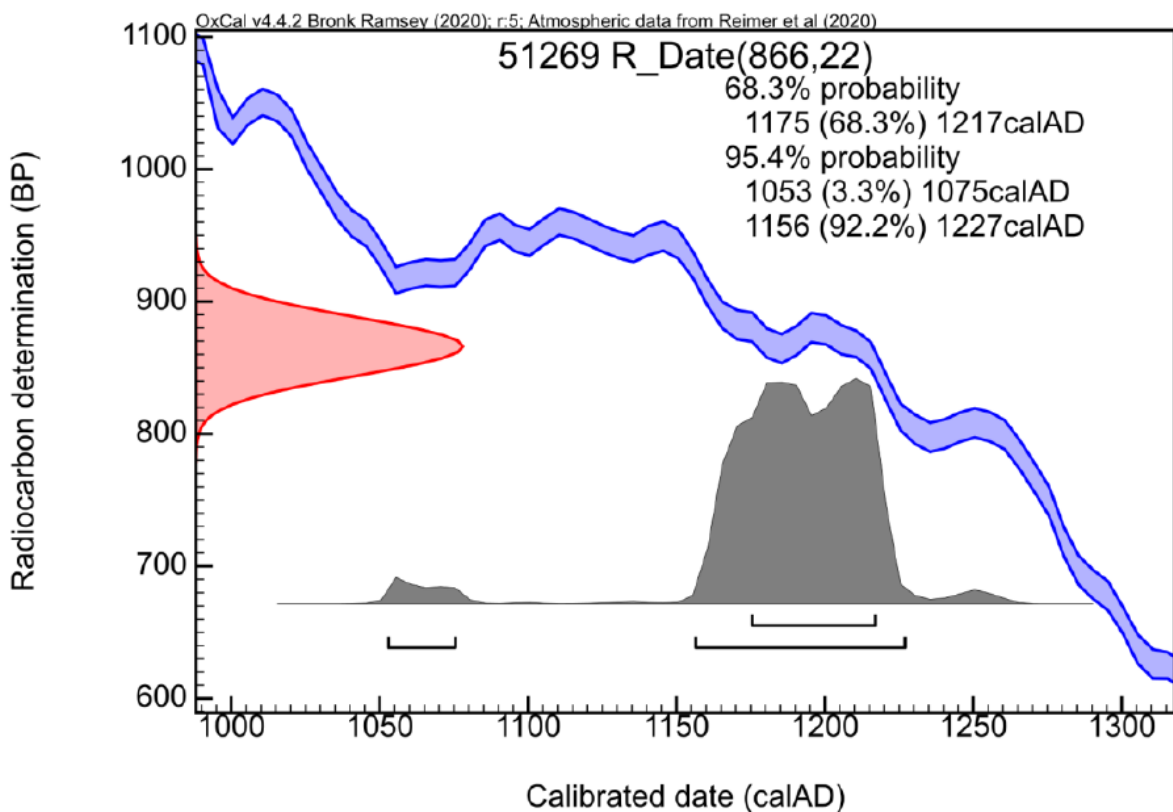
Abb. 31 C14-Datum eines Tierknochens, der einen Terminus ante quem für die Anlage der Nehrener Hauptstraße auf Höhe von Hauchlinger Str. 22 / Oper 1 darstellt.

Offen muss Stand heute bleiben, wie die Datierung der Kirche mit dem C14-Datum (Tierknochen) aus der ältesten Planierung der Hauptstraße auf Höhe Hauchlinger Straße 22 zusammengeht (Vorgang 2020-0448). Eine Datierung vor 1150 ist nicht unmöglich, aber doch sehr unwahrscheinlich. Eher scheint es so, dass die erste Befestigung der Hauptstraße an dieser Stelle nicht vor die 2. Hälfte des 12. Jahrhunderts datiert. Mag sein, dass dies damit zu tun hat, dass zu dieser Zeit der Kirchengründung tatsächlich noch eine befestigte Anlage (Niederungsburg?) rund um Oper 1 Bestand hatte – dies werden spätere Forschungen klären müssen.
