## NEHREN, VEITSKIRCHE

Auszug aus offiziellem Grabungsbericht, auf den auch die Abbildungsnummern Bezug nehmen (deshalb Beginn mit Abb. 7)

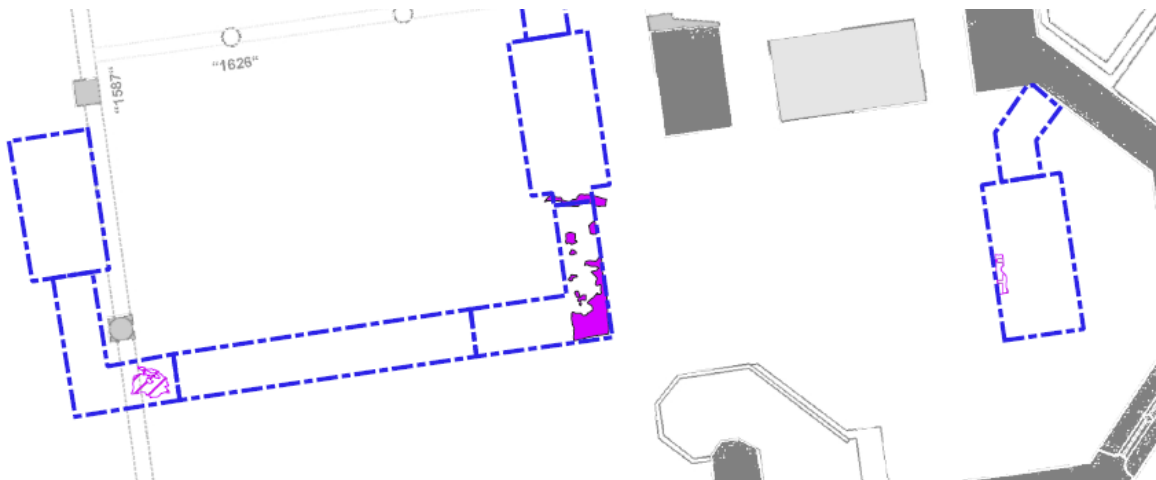
Abb. 9 Befunde zu Kirche I im Planum: Baubefunde (vollfarbig), Fußböden (gestreift), Gräber (Kreuzsignatur).

Mauerreste (Fundament und Aufgehendes) zu Kirche I sind in Schnitt 10 und 15 nachweisbar. Die Ostmauer des Langhauses ist dabei weitestgehend lageidentisch mit dem Nord-Süd verlaufenden Teil von Schnitt 15. Wie Profil 19 (Südprofil Schnitt 10) zeigt, handelt es sich dabei schon strukturell um aufgehendes Mauerwerk, auch wenn wir uns auf der untersten Fläche in Schnitt 15 bereits unterhalb des hier fehlenden Fußbodens bewegen. Profil 19 markiert zugleich die Stelle, an der ehemals die Langhausnordwand nach Westen abknickte und an der – eingezogen wohl um Mauerstärke – ein bauzeitlicher Chor an das Langhaus ansetzte. Dass das Mauerwerk in Schnitt 10 (und entsprechend in Schnitt 9) nicht mehr erhalten ist, liegt am Ausbruch der Fundamente während der Bauphase von 1430 (Kirche III). Damit wird klar, dass das Nordfundament des Langhauses während Kirchenphase II weiterhin in Nutzung war. Dies wird auch verdeutlicht durch das große Bodenstück ältere gelbe Drehscheibenware

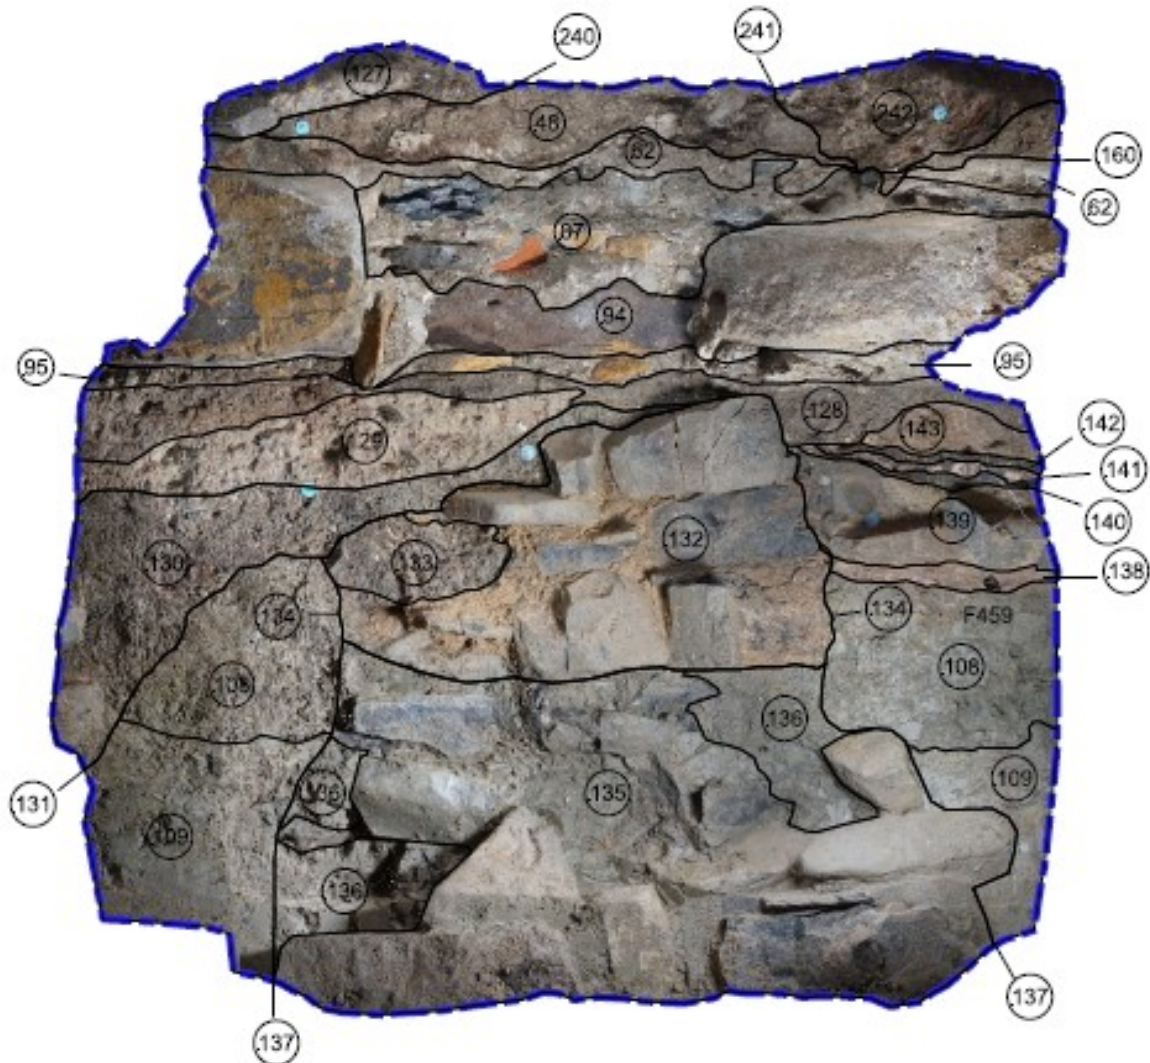
Abb. 11 Schnitt 10, Profil 19: Zentralbefund zur stratigrafischen Abfolge der Kirchen I-III.

Auf eine Besonderheit in der Nordostecke des Baus ist hinzuweisen: Hier haben die Schichten zum ersten Kirchenbau (138)-(142) eine deutlich tiefere Lage als anderswo im Langhaus nachweis- oder erschließbar. Zugleich haben wir mit Steinsetzung (139) einen Befund, der stark an das bei Kirche III zu besprechende „Flächenfundament“ an baulich gleicher Stelle erinnert. Möglicherweise fassen wir mit dieser baulichen Sondersituation ein kirchenspezifisches „Thema“, das über die Bauphasen hinweg prägend blieb – eventuell ein Hinweis auf eine von Anfang an bestehende Sonderstellung als Wallfahrtskirche?

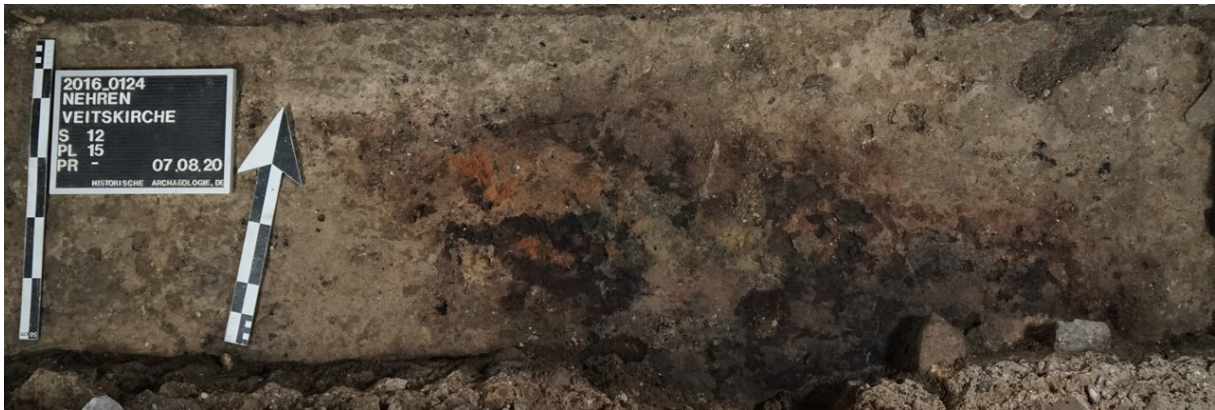
Abb. 14 Schnitt 12 Planum 15 gg, Norden (Detail): Verziegelung (114), wohl zu einem südlich gelegenen Kalkofen gehörig (Foto 86).

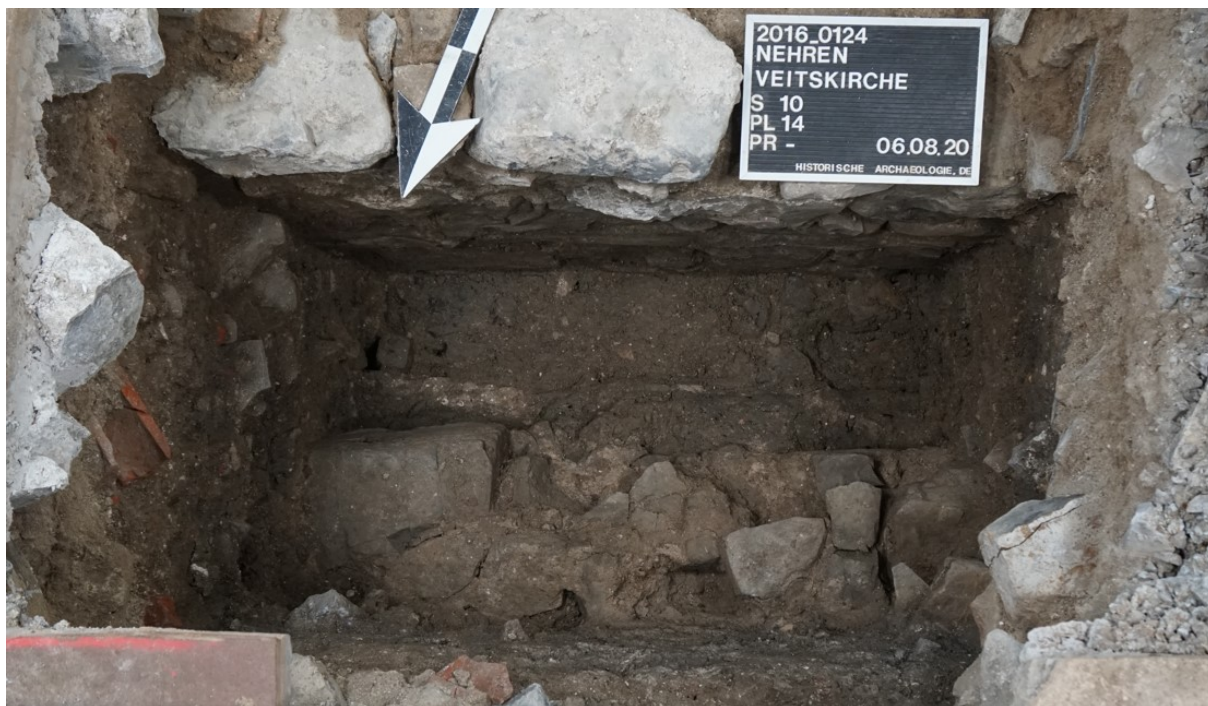
Abb. 16 Schnitt 10 Planum 14 gg. Süden (Detail). Die einschalige Stützmauer (83) im Vordergrund stützt die nördlich davon aufgeschütteten Kirchhofbereiche gegen die Kirche ab (Foto 77).

Nördlich der Kirche beginnt die Bauphase bereits vor Abbruch des zweiten Kirchenbaus. Unmittelbar nördlich von Kirche II wurde am beginnenden Kirchhügelabhang eine Stützmauer errichtet – eine Stützmauer allerdings, die höheres Gelände im Norden gegen die Kirche abstützen sollte! Gemeinsam mit dem Bau der Mauer wurde der äußere Kirchhof nämlich erheblich und mit weitgehend ebener Oberkante aufgeschüttet – was zwingend bedeutet, dass zur selben Zeit eine massive Abstützung zur Hauchlinger Häusergruppe „Im Bund“ errichtet worden sein muss: in dieser Bauphase nimmt der Kirchhügel um St. Veit im Wesentlichen seine heutige Form an. Als dann Kirche III errichtet wurde, wurde die provisorische Stützmauer in Teilen wieder eingerissen bzw. fand dort, wo sie nicht störte, als äußere Baugrubenabstützung Verwendung.

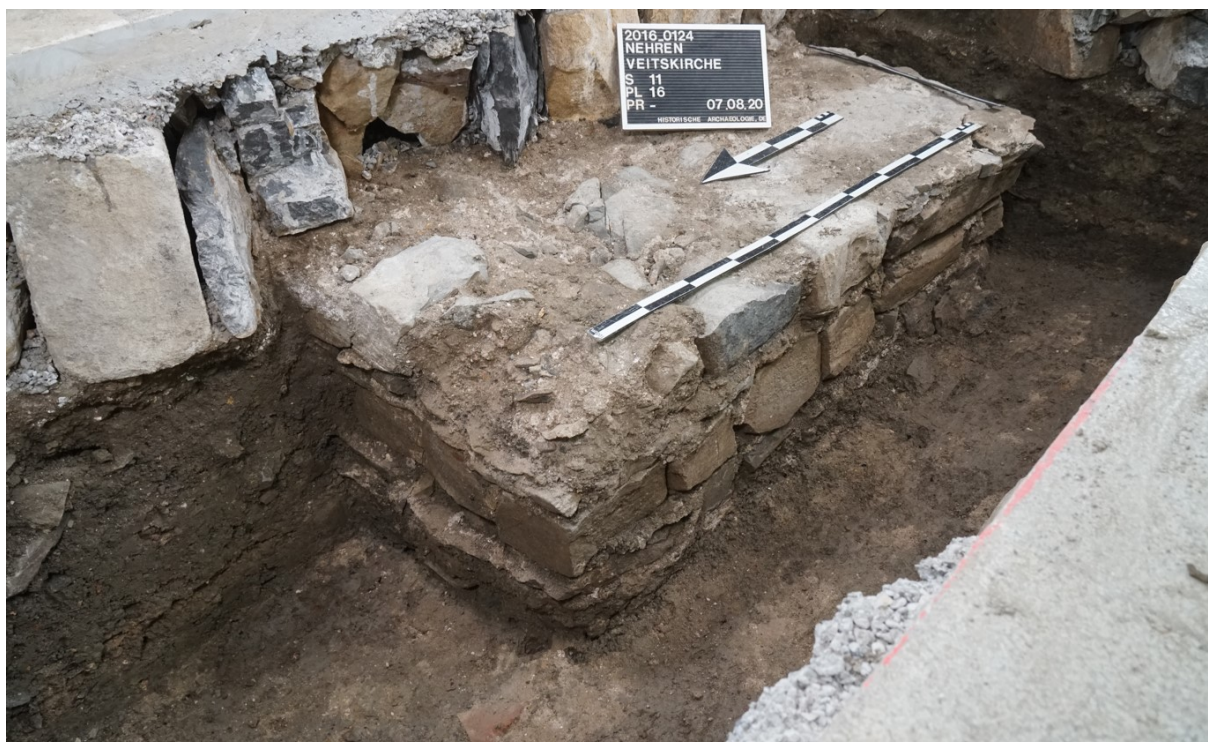
Abb. 17 Schnitt 11 Planum 16 gg. Südosten (Detail). Blockaltar (65) auf der Höhe des Bauhorizonts (121) auf dem Außenfriedhof (122) der zweiten Kirche. Der zu rekonstruierende Fußboden lag unmittelbar unterhalb des durch die grobe Steinschüttung markierten Fußbodenaufbaus der 1950er (Foto 91).

Östlich der Kirche errichtete man den Altar der neuen Kirche auf der nicht weiter überformten Oberfläche des hier nach Osten abfallenden Kirchhofs – möglicherweise als Teil eines provisorischen Kirchenbaus während der Bauarbeiten? Der Verputz des Altars nimmt offenbar noch nicht Bezug auf die geplante Fußbodenhöhe – die Putzunterkante liegt deutlich tiefer als die des gleichphasigen Verputzes der Chorwände. Erst nach Bau der Chorwände wurde massiv aufplanert und schließlich der (im Chor komplett fehlende) Boden aufgebracht.

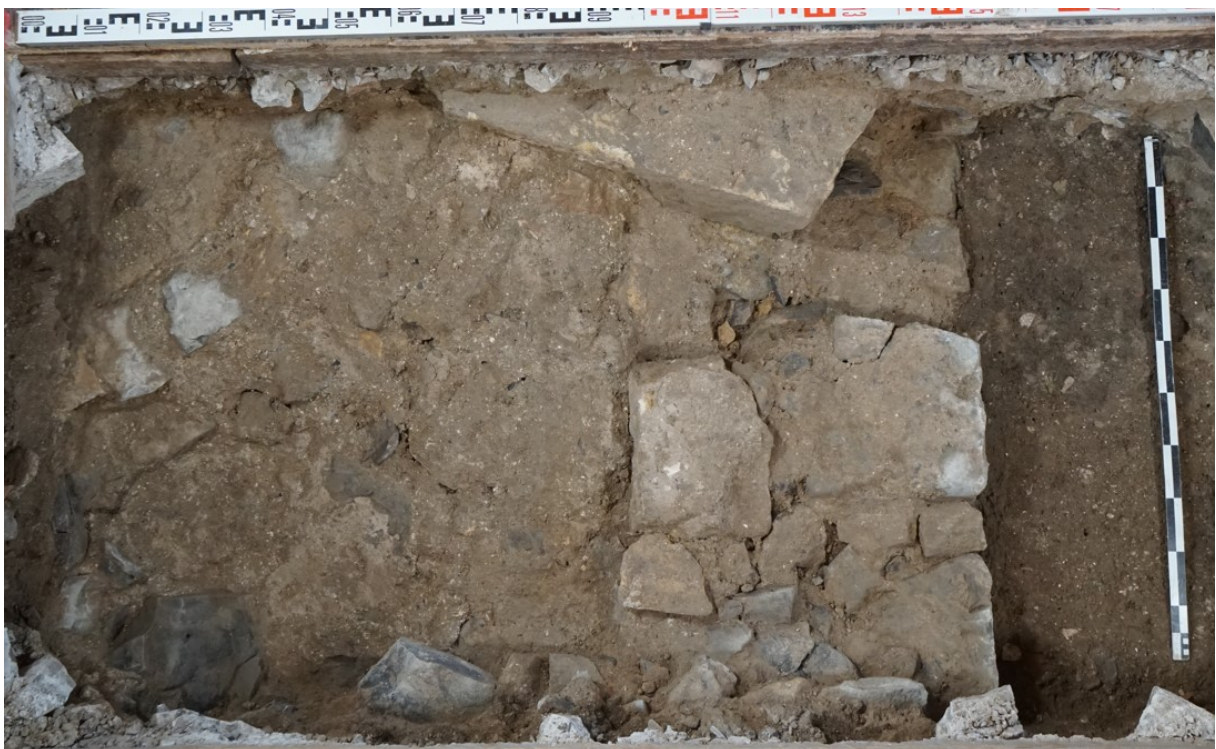
Abb. 19 Schnitt 10 Planum 3 gg. Westen (Detail): Flächenfundament in Fensternische (Foto 33).

Das Flächenfundament in der Fensternische ist 145 cm tief und schloss vermutlich direkt an den heute fehlenden Chorbogen an und war damit 2 m breit. Es ist bis 30 cm hoch erhalten, war ursprünglich aber höher als der umgebende Estrich und außen verputzt.

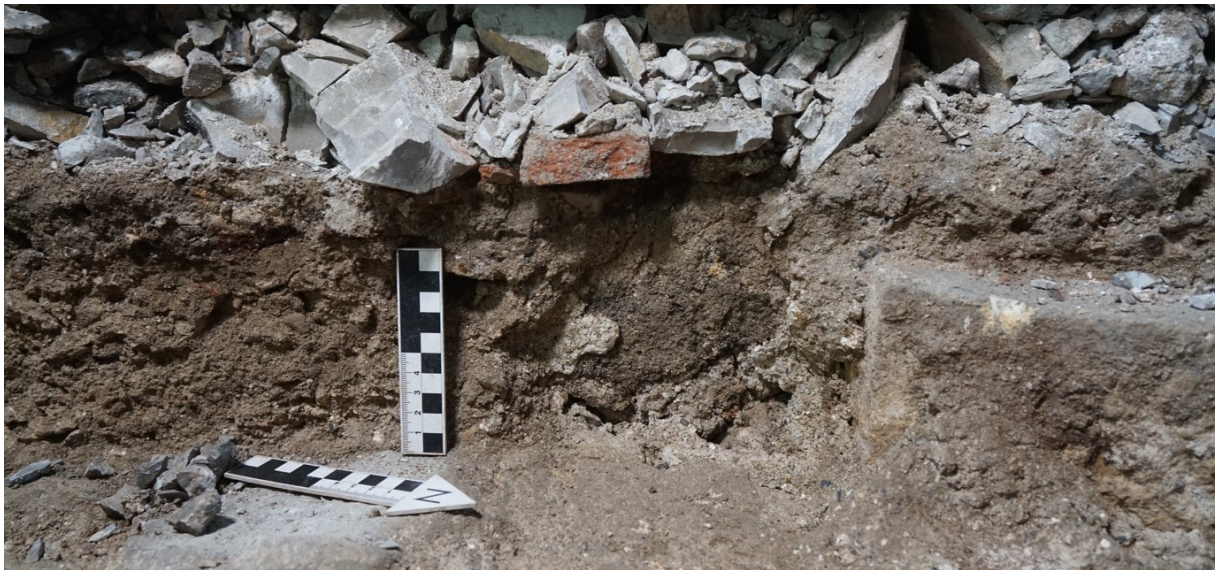
Abb. 20 Schnitt 10 Planum 3 gg. Westen (Detail): Blick von „innen“ auf den Westrand des Flächenfundaments, das hier ausgebrochen ist. Erhalten ist noch der Putz und die von Westen/außen dagegenplanierte lehmige Schicht, über der der Estrich folgt (Foto 35).

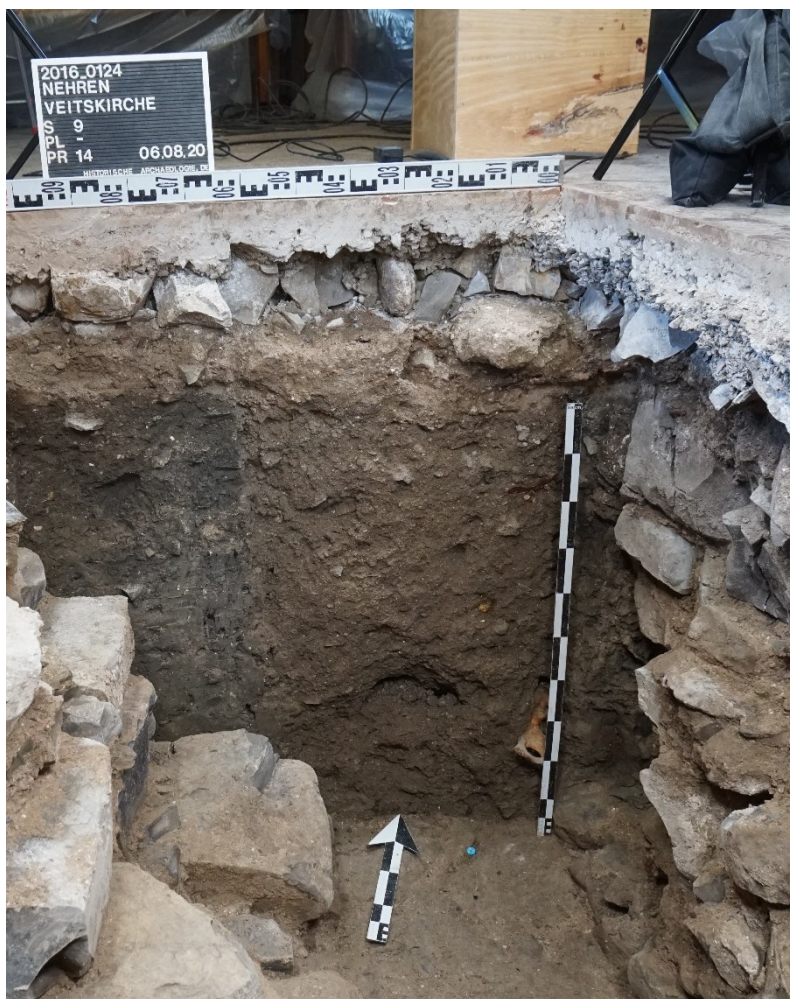
Abb. 24 Schnitt 9 Profil 14, gegen Norden (Detail). Deutlich zeichnet sich die nach Norden führende Ausbruchgrube (52) ab, durch in südlicher Verlängerung auch das Nordfundament der Kirche von 1430 (51) ausgebrochen wurde (Foto 81).

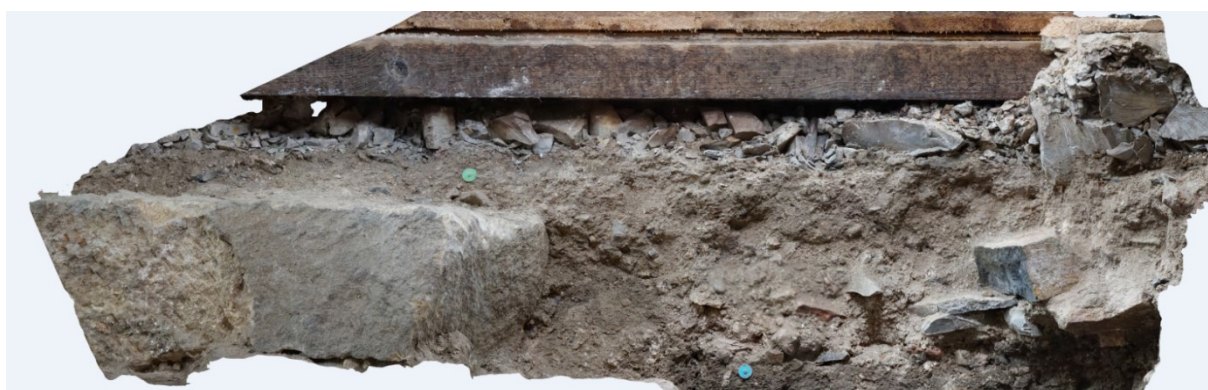
Abb. 25 Schnitt 10 Profil 38 Nord, gg. Westen Ausschnitt aus Orthofoto. Man beachte die fehlende Fortsetzung des Mauerwerks nach Norden (zwischen den beiden SFM-Nägeln)
