Zur Frage einer möglichen Chorverweiterung in Phase IIIa

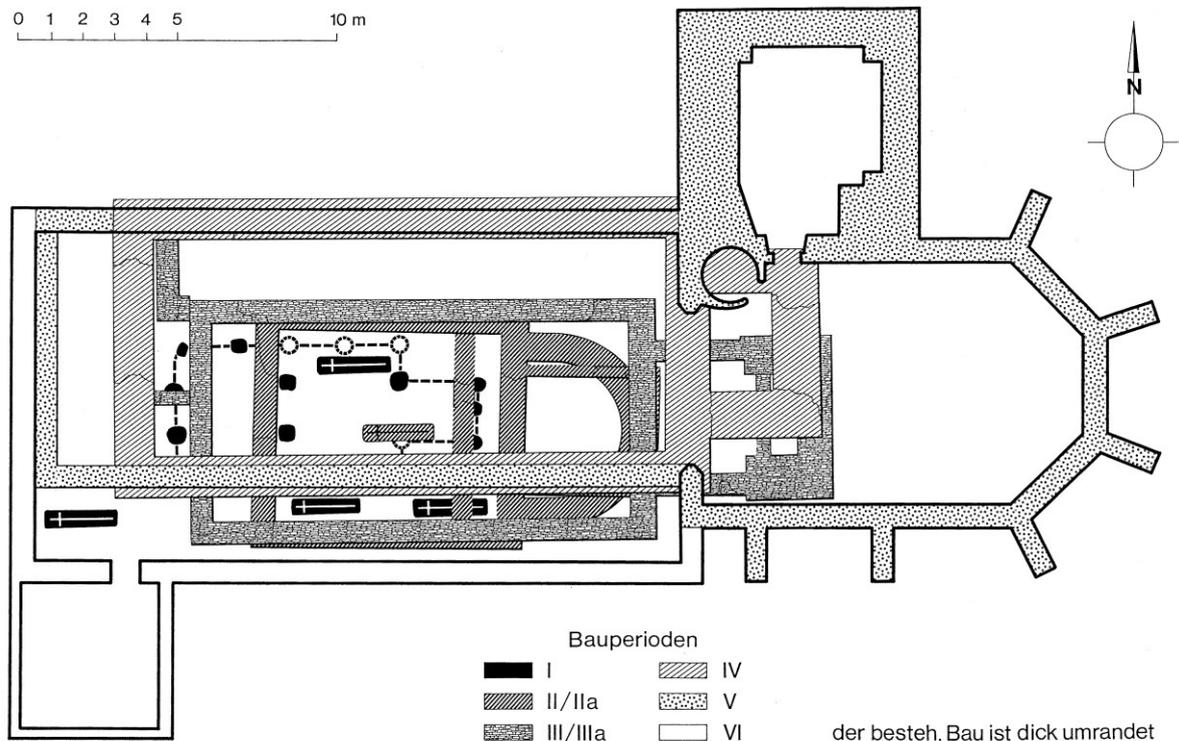
Abb. 1: Bauperiodenplan Stand 1992 (nach Scholkmann 1992, Abb. 1)

Im Vorbericht von 1992 wurde die – als solche stratigrafisch weitestgehend abgesicherte – Chorumbauphase IIIa mit einer Erweiterung des Chors nach Osten verbunden (Abb. 1).¹

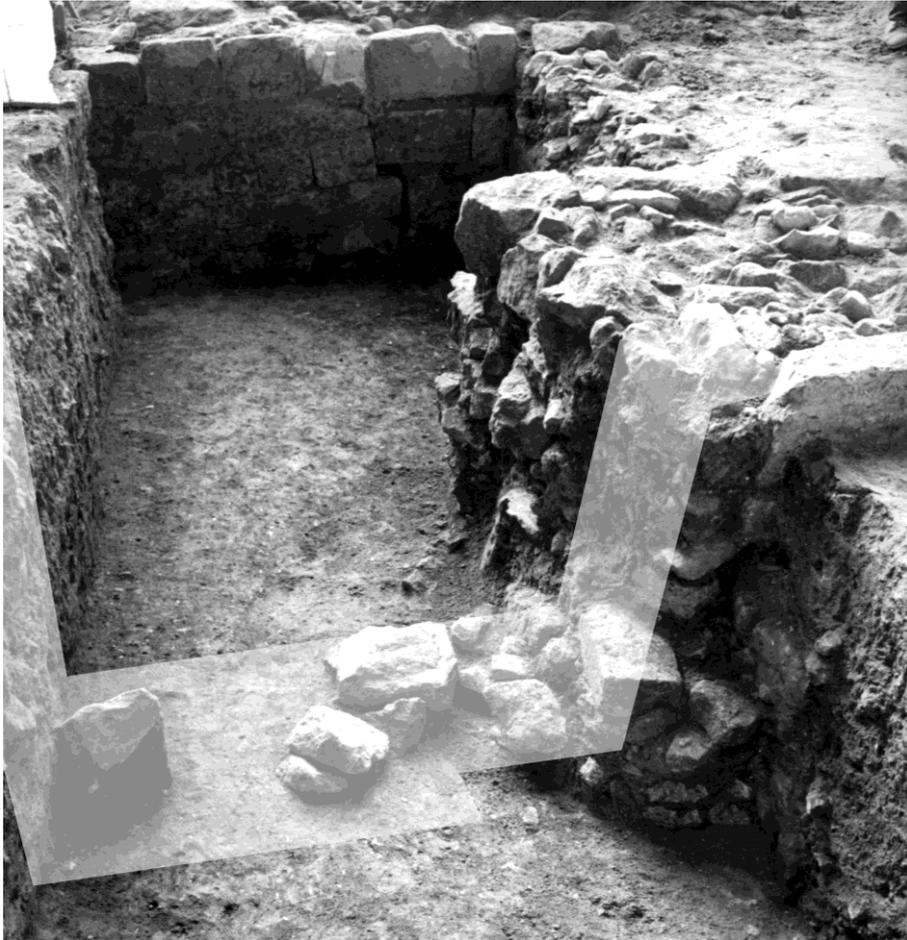
Die positiven Gründe für diese Deutung sind in Abb. 2 wiedergegeben: Beim Aushub der Ausbruchgrubenverfüllung IV agr fm 7 (hinter dem weiß hervorgehobenen Profilsteg) und des östlich des Chorabschlusses der vierten Phase gelegenen, durch Innenbestattungen des fünften Kirchenbaus gekennzeichneten, stark durchmischten Friedhofsbereich (vor dem Profilsteg), der möglicherweise auch schon in Phase IV als Außenfriedhofsbereich diente, zeichneten sich unter bzw. neben dem späteren Ausbruch erhalten gebliebene, durch diesen stark gestörte Fundamentreste ab, deren Breite analog zu den bei IIIa fm 1 nachgewiesenen Maßen rekonstruiert wurde. In der Zusammenschau mit IIIa fm 1 ergab sich so ein um ca. zwei Meter nach Osten erweiterte Chorlösung, deren Ostwand sowie die östlichen Partien von Nord- und Südwand auf ca. 1,30 breiten Fundamenten ruhten, deren Unterkante etwa einen halben Meter tiefer in den Boden eingriff als die – im westlichen Chorbereich weiter genutzten – Fundamente der Phase III. Wesentliches Argument dafür, in der erhaltenen Fundamentresten ein Überbleibsel einer älteren Phase zu sehen, war dabei der Hinweis auf den auf der Westseite von IV fm 6 nicht in gleicher Weise erhaltenen Fundamentvorsprung, der auf Abb. 20 rechts unten zu erkennen ist.

Abb. 2: Möglicher Chorabschluss in Phase IIIa (LAD/sf)

207) direkt am Profil-Absatz wurde als Teil der Ausbruchgrube angesprochen. In Fläche 3 ist im Westen dann bis auf den in Abb. 20 wiedergegebenen Blauanachtrag abgegraben, im Osten zeigen sich weiterhin Grabgruben, während im direkten Vorfeld des Profils wiederum ein stein- und mörtelhaltiger Befund erkannt wird, der – offenbar, weil nun die Interpretation der Grabungsleitung Eingang in die Befundbeschreibung findet – mit einer neuen Befundnummer, 225 bezeichnet wird, der explizit als Teil der Ausbruchgrubenverfüllung angesprochen wird. Nördlich davon, im Vorfeld des Nordprofils, wird eine Steinsetzung, BefNr. 226 erkannt, die laut Befundbeschreibung „wohl im Verband mit“ IV fm 6 steht und im Grabungstagebuch als zugehöriger Fundamentvorsprung angesprochen wird. Vor dem Anlegen von Fläche 4 werden die Profile auf beiden Seiten des Profilstegs gezeichnet – mit kaum deutbaren, sehr heterogenen Verfüllungsstrukturen, in welchen die – zumeist im bzw. am Rande des Profilstegs verlaufende – Grenze zwischen Verfüllung der Ausbruchgrube und östlichem Friedhofsbereich selten deutlich wird. In Fläche 4 selbst müssen die zuvor in Ost und West divergierenden Befundbezeichnungen wieder zusammengeführt werden, der tendenziell eher homogen verfüllte Ausbruchbereich im Westen wird vom Friedhof im Osten nun durch den nach unten fortgeschriebenen Befund 225 (Ausbruchgrubenverfüllung) – in dem sich nun vermehrt große Steine zeigen – getrennt. Im Blauanachtrag wurde flächig weiter abgetragen, wobei die großen Steine aus BefNr. 225 – z. T. auf Podesten – stehen gelassen wurden (Abb. 2).

Auswertungszeitlich kam es dann zur Uminterpretation des Befundes 225/226 als Ostabschluss für Phase III, was an sich einen völlig legitimen Vorgang darstellt. Im konkreten Fall erscheint uns Befund 225 allerdings ziemlich klar als Grabungsartefakt identifizierbar. In erster Linie markieren die stehen gelassenen Steine den Ort des Profilstegs, der über den Großteil der Grabungszeit Befunde aus dem Bereich der heterogen verfüllten Ausbruchgrube IV agr fm 7 und solche aus dem Friedhofsbereich sauber trennte. Die Steine befinden sich sicher nicht in situ, auch nicht in nur oberflächlich gestörter Originallage, wie man deutlich am Fehlen der rechts im Nordprofil erkennbaren tieferen Fundamentlagen in der Fläche erkennt. Sie müssen wohl als Teil der Verfüllung von IV agr fm 7 angesprochen werden, die möglicherweise – aber aufgrund der Unregelmäßigkeiten der Grabungstechnik keinesfalls sicher – an dieser Stelle mehr große Steine aufgewiesen haben wird.

Anders als Befund 225 ist der grabungszeitlich als Fundamentvorsprung angesprochene Befund 226 nicht als Befund wegzudiskutieren. Es muss allerdings berücksichtigt werden, dass das in Abb. 2 sichtbare scharfe Vorspringen ebenfalls nicht original ist, sondern Ergebnis der Störung durch den hier bis an IV fm 6 hinan reichenden Friedhofsbereich (die Grube scheint sich im Foto sogar abzuzeichnen). Übrig bleibt mithin nur, dass die auf der Ostseite von IV fm 6 festzustellende Fundamentverbreiterung über die im oberen Bereich klar definierte Außenschale hinaus keinen Widerpart im Westen findet – was bei genauerer Betrachtung so aber auch nicht stehen bleiben kann: Im Westen, zwischen IV fm 2 und IV fm 6, wurde nach Bau der zweischaligen Fundamente mit Bauschutt aufgefüllt, so dass sich dort effektiv eine ganz und gar vergleichbare Situation ergibt.
