# PLEIDELSHEIM, HAUPTSTRASSE 58-60

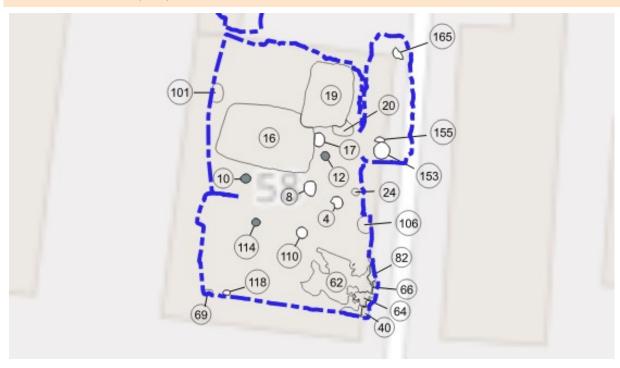
Abb. 10 Die formal einheitlichen vermutlich vorgeschichtlichen Pfostengruben (10), (12) und (114), zu ergänzen wohl durch (4) und ggf. durch eine weitere Pfostenreihen nach NNW und/oder WSW zu erweitern, dürften gemeinsam zu einem vorgeschichtlichen Pfostenbau gehören. Legende: Grau = Vg, Weiß = undatiert.

Die einschlägigen Befunde verteilen sich gleichmäßig über die Grabungsfläche. Als einzig auffällige Struktur ist auf die Pfostengruben (10), (12) und (114) hinzuweisen, welche miteinander einen annähernd rechten Winkel ausbilden (ca. 93°). Alle drei Gruben sind im Planum rund ohne auszugliedernde Binnenstrukturen, mit 40-50 cm Durchmesser eher klein und weisen Unterkanten zwischen 191,45-50 m NHN auf. Die undatierte Pfostengrube (4) würde die Struktur zu einem Rechteck ergänzen, eine nordnordwestlich gelegene dritte Pfostenreihe könnte durch die späteren Keller (16) und (19) aufgearbeitet worden sein, während eine westsüdwestlich gelegene dritte Pfostenreihe außerhalb der Grabungsgrenze läge. Der zu rekonstruierende Vier- oder Sechspfostenbau hätte eine Ausrichtung von ca. 75° ONO (bzw. rechtwinklig hierzu) – eine Ausrichtung, die in der hoch- und spätmittelalterlichen Besiedlung tatsächlich nicht mehr vertreten ist: Neben der heute noch durch die Hauptstraße repräsentierten Richtung 95° O sind hier nur stärker südöstliche Ausrichtungen bis 112° OSO nachzuweisen.

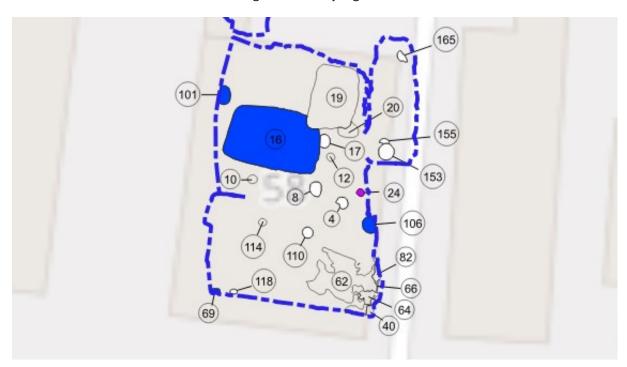
Abb. 11 Baubefunde der Siedlungsgründungszeit. Legende: Magenta = 12. Jh. (HMA II), Dunkelblau = 13. Jh. (SMA I), Weiß = undatiert.

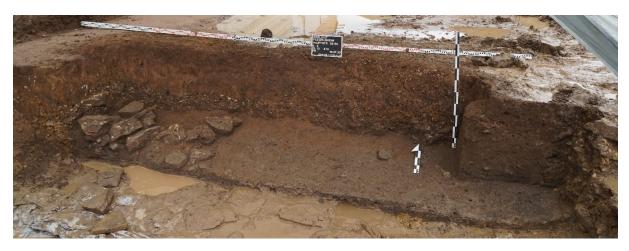
Abb. 12 Erdkeller (16) nach Ausräumen der aufgabezeitlichen Verfüllung (1). Links, z. T. verkippt, die Reste einer konstruktiven Fundamentierung (97), vermutlich zu einem Ausgang zur westlichen Schmalseite gehörend. Gegen Norden (Foto 67, Sören Frommer).

Zum ca. 470 x 300 m messenden Erdkeller (16) konnten keine zugehörigen Pfostenstellungen beobachtet werden, die Resttiefe zu Planum 2 beträgt 92 cm Gesamttiefe unter Einschluss der konstruktiven Planierung (94). Das Steinfundament (97) im Westen des Befunds kann wohl als Basis einer hier ins Erdgeschoss herausführenden Treppe gewertet werden. Obwohl kein sicherer Nachweis eines zugeordneten Gebäudes erbracht werden konnte, erscheint die Ansprache als Erdkeller überzeugender als die als Grubenhaus.

Neben Keramik und Tierknochen sind in der Verfüllung des Kellers verbrannte Sandsteine sowie einige Rotlehm-Fragmente, Holzkohle und sogar etwas Baukeramik (formal nicht bestimmbar, z. T. sekundär gebrannt) auffällig. Auch die Steine zum mutmaßlichen Treppenfundament (97) sind teilweise verbrannt. Da an keiner Stelle an Boden oder Wand insitu-Verziegelung zu verzeichnen war, ist zu vermuten, dass im Keller Relikte eines in der Nähe betriebenen Ofens wiederverwendet bzw. entsorgt wurden. Nutzungszeitliche Spuren auf dem Kellerboden waren nicht zu identifizieren.

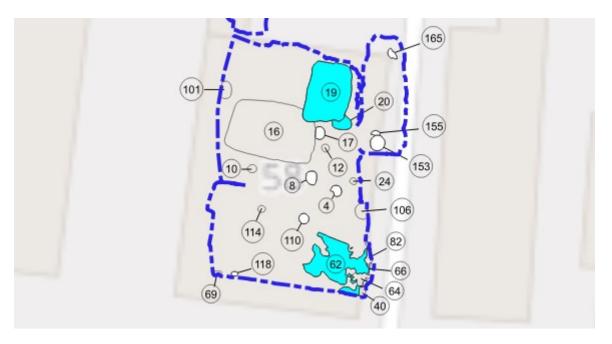
Abb. 13 Baubefunde des 13./14. Jahrhunderts im südlichen Grabungsareal Legende: Hellblau = 14. Jh., Weiß = undatiert.

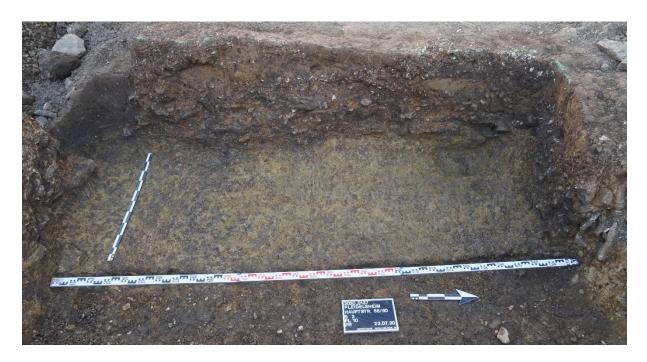
Abb. 14 Erdkeller (19) in ausgeräumten Zustand, gegen Westen (Foto 109, Shane Cavlovic).

Noch intensiver als Vorgänger (16) ist die Verfüllung von Erdkeller (19) von Ofenschutt (verbrannte Sandsteine, Rotlehm, spezielle Baukeramik, Holzkohle) geprägt, auch hier sind keine in-situ-Verziegelungen auf Kellerboden oder -wänden zu beobachten. Besonders hervorzuheben sind die zusammengehörigen bearbeiteten Sandsteine F 202 und 203 mit 5 cm breiter Nut, welche durch ihre Rötung und Verrußung wohl als Führungen für einen Steinschieber in Ofenkontext gewertet werden können (Fotos 1,3). Den Hinweis auf einen Parallelbefund aus Großbottwar (hier: Trennwand zwischen Küche und Stube) verdanke ich Tilmann Marstaller, Rottenburg.

Anders als bei (16) fehlen in (19) wohl auch Hinweise auf sonstige konstruktive Einbauten. Die dokumentierten möglichen Pfostenstandspuren (143), (145) und (147) könnten ohne Weiteres Ausbrüche plattiger Feinsandsteine sein, wie sie im verwitterten Lettenkeuper (22) natürlicherweise auftreten.

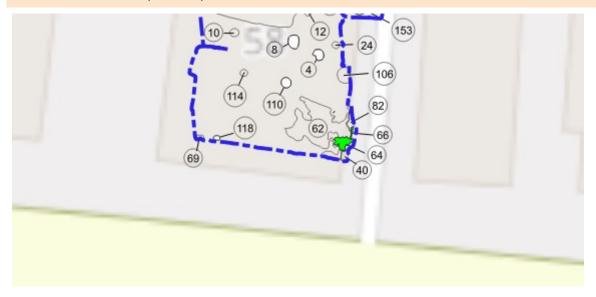
Abb. 16 Baubefunde des 15. Jahrhunderts. Unten am Bildrand in Blassgelb die heutige Hauptstraße. Legende: Grün = 15. Jh., Weiß = undatiert.

Wohl in die 1. Hälfte des 15. Jahrhunderts datiert ein deutlicher Bruch in der Bebauung der Parzelle: Der Schwellenbau wird aufgegeben, die Hausgrube verfüllt und ein exakt zur heutigen Hauptstraße paralleles zweischaliges Schwellfundament (64) errichtet. Das mit knetbarem graubeigem Schluff gebundene Bruchsteinfundament "verliert" sich wie Grube (62) zum Zentrum des Schnittes hin. Der erst im Nachhinein erkannte Grund ist ein doppelter: Zum einen beginnt irgendwo im Verlauf des Schnittes ein historischer Fundamentausbruch, zum anderen steigt die Unterkante des Fundaments nach Westen allmählich an – über das Niveau des dokumentierten Planum 6 hinaus.

Wie durch die wohl zugehörige Ausbruchgrube (76) im Westprofi belegt, lief Fundament (64) ursprünglich nach Westen weiter. In Verbindung mit der am Ostrand von Schnitt 4 belegten, ebenfalls weitgehend ausgebrochenen, nach Norden führenden Ostwand (66)/(90) des Gebäudes erweist sich der spätmittelalterliche Fachwerkbau als direkter Vorgängerbau von Hauptstraße 58 auf derselben Hausstelle – nur eben um knapp 2 m nach Norden versetzt.

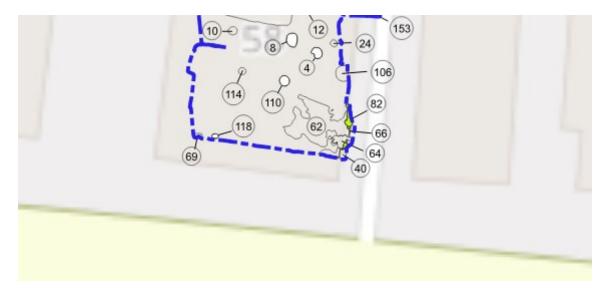
Abb. 18 Baubefunde des 16. Jahrhunderts. Unten am Bildrand in Blassgelb die heutige Hauptstraße. Legende: Hellgrün = 16. Jh., Weiß = undatiert.

Das spätmittelalterliche Fachwerkhaus hatte mutmaßlich nicht lange Bestand, wohl schon im 16. Jahrhundert wurde ein Nachfolger errichtet – die ausschließlich auf Profilfunde gestützte Datierung hat allerdings keine breite Grundlage, die tatsächliche Bauzeit kann auch später liegen. Der nun errichtete Neubau ist der Ursprungsbau zum seither mehrfach umgebauten und inzwischen abgerissenen Haus Hauptstraße 58. Der Bau wird begründet durch das Fundament (82) der Ostwand und das nur im westlichen Teil von Profil 6 überlieferte Fundament (51) der Südwand. Die Fundamente sind auf den ersten Blick nicht gut vergleichbar: (82) ist aus zum Teil großformatigen Bruchsteinen (bis ca. 27 x 60 cm) errichtet, die unter Verwendung von wenig Mörtel miteinander verbunden sind, die Unterkante reicht bis 191,86 m NHN herunter. Fundament (51) ist wesentlich kleinteiliger, Mörtel wurde nicht beobachtet, die Unterkante reicht nur bis 192,00 m NHN herunter. Weil – wie in Profil 9 zu beobachten – Fundament (82) jedoch in einer Baugrube mit wannenförmig ansteigenden Wänden steht, die Baugrubenverfüllung (67) selbst keinen Mörtel, hingegen aber kleinere Bruchsteine führt, ist eine Parallelisierung wohl doch möglich. Immerhin erscheint klar, dass Fundament (51) im Südprofil zuweilen fast vollständig hinter älteren Planien verschwindet: offenbar sehen wir hier nur den äußeren Rand der Baugrube.

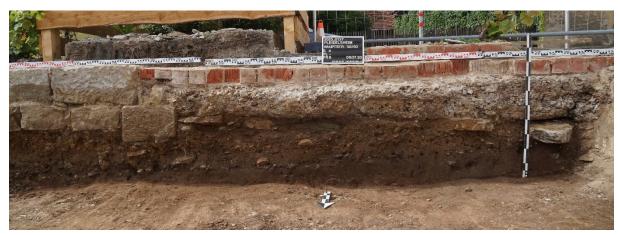
Abb. 19 Profil 6, Westteil, gegen Süden. Unter dem Kiesbetonfundament sind die Reste von Fundament (51) zu erkennen (der Stein ganz rechts ist durch den Bagger nach unten gedrückt). Im Osten wird der Fundamentabschnitt durch Quader (47) begrenzt, der nach "mikrostratigrafischen" Beobachtungen vor Ort zum Bau des 16. Jahrhunderts gehören dürfte (so in den Plänen dargestellt), vom Baumaterial her aber besser zur Erneuerung der Stube im 19. Jahrhundert passt (Foto 32, Shane Cavlovic).

In der östlichen Hälfte des Südprofils ist das frühneuzeitliche Hausfundament durch spätere Modernisierungen (Ausbau der Stube in Quadermauerwerk wohl im 19. Jahrhundert) ersetzt worden. Auch die Ostwand des frühneuzeitlichen Hausfundaments ist nach Norden hin durch spätere Eingriffe überformt worden. Gleichwohl scheint sich bei einem 60 cm langen Haustein in (82) ein originaler konstruktiver Zonenwechsel abzuzeichnen: Vermutlich war schon im frühneuzeitlichen Ursprungsbau die südöstliche Zone des Erdgeschosses massiv ausgebaut gewesen, um die dort zu rekonstruierende Stube hervorzuheben.

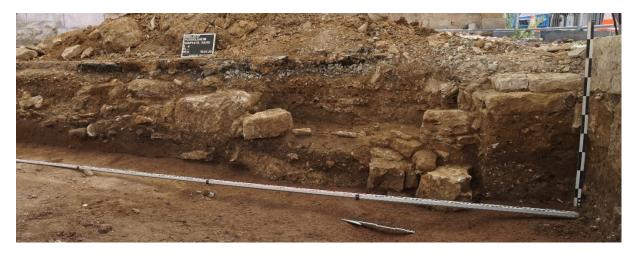
Abb. 20 Profil 9, Südteil, gegen Osten. Der große Bruchstein unter der Fototafel könnte einen konstruktiven Zonenwechsel im frühneuzeitlichen Gebäude anzeigen. Der Fundamentausbruch zentral im Bild ist erst durch den Bagger entstanden (Foto 44, Sören Frommer).

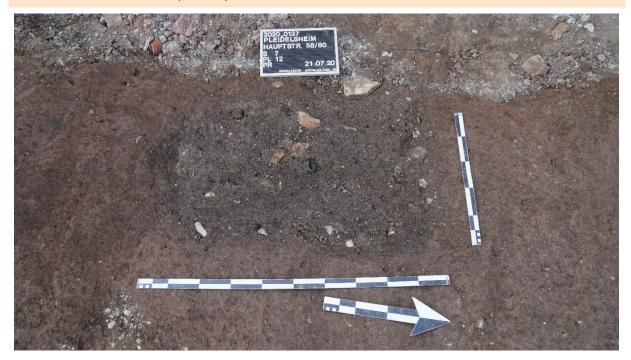
Abb. 21 Schnitt 7, Planum 12, Detail: Grube (122), gegen Westen. Einziger Grubenbefund der frühen Neuzeit, mit auffälligem zentralem Scherbennest (Foto 95, Anne Leipold).

Der weitere Verlauf der frühen Neuzeit ist lediglich durch eine ca. 70 x 100 cm messende flache Grube im Bereich des abgebrochenen (sicherlich jüngeren) rückwärtigen Schuppens im Westen des Grundstücks belegt. Sie enthielt zahlreiche frühneuzeitliche Keramik, z. T. gut zusammensetzbar. Eventuell ist ein Zusammenhang mit Nachgeburtsbestattungen möglich. Zugehörige Baubefunde wurden nicht beobachtet.

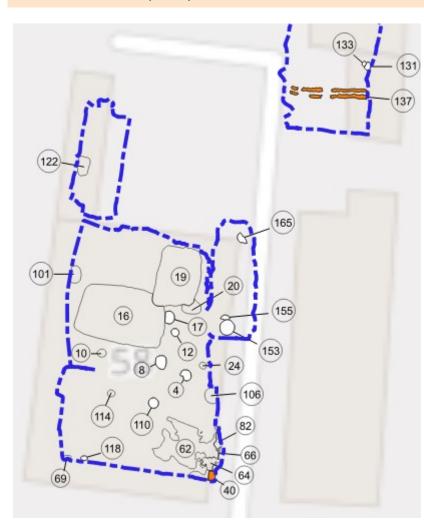
Abb. 22 Baubefunde des 19. Jahrhunderts.. Legende: Orange = 19. Jh., Weiß = undatiert.

Wohl während des 19. Jahrhunderts wurde im Hinterhofbereich eine Jauchegrube angelegt, möglicherweise von größerem Umfang. In Schnitt 5 konnte mit (137) ein Abwasserkanal ergraben werden, der diese Grube von Osten beschickte. Es spricht einiges dafür, dass wir hier einen Entsorgungsweg vom Nachbargrundstück Bachgartenstraße 1 bzw. vom Wirtschaftsgebäude 1/1 fassen, auf das der Kanal zielt. Der im Baugesuch überlieferte Stall des 20. Jahrhunderts auf Grundstück Hauptstraße 60 beginnt hingegen erst zwei Meter nördlich des Kanals.

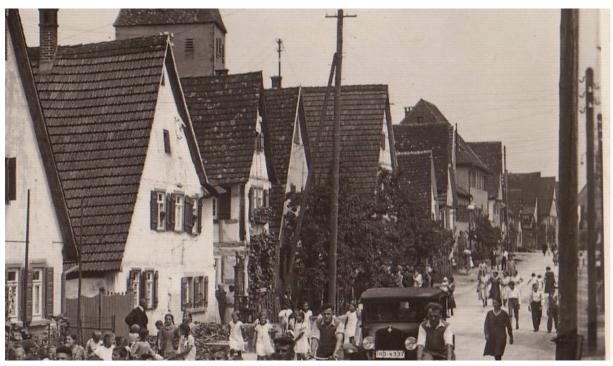
Abb. 23 Das Gebäude Hauptstraße 58 (links des Automobils) auf einem Foto aus den 1920er/30er Jahren. Das Quadermauerwerk um die Stube im EG ist unter Putz klar zu erkennen (Fotograf unbekannt).

Im Vorderhaus wurde wohl im 19. Jahrhundert das Erdgeschoss im Bereich der Stube mit Quadermauerwerk neugestaltet. Dabei wurden die auch Stubenfenster tiefer gesetzt, wie eine historische Aufnahme wohl der 1920er Jahre zeigt. Das Haus selbst ist zur Hauptstraße

giebelständig und lediglich eingeschossig. Erst nachträglich wurde das Gebäude zur Hofeinfahrt nach Osten einseitig aufgestockt, wohl zum Einbau einer weiteren Stube im 1. OG. Die im Zuge dieser Baumaßnahme erneuerten Fenster im 1. OG und im westlichen EG zeigen, dass diese Veränderung ins späte 19./frühe 20. Jahrhundert gehört.

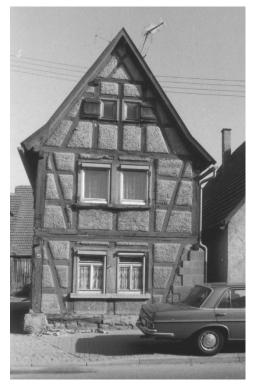
Abb. 24 Das Gebäude Hauptstraße 54 auf einem Foto wohl aus den 1960/70er Jahren (Fotograf unbekannt).

Bereits ein Jahrhundert früher wurde das schmale Wohnhaus Hauptstraße 54 errichtet, das gefügekundlich in die Zeit zwischen ca. 1760 und 1810 gehört. Es stützt sich im Osten auf älteres Quadermauerwerk, das das Gebäude im Osten auf ganzer Länge begleitet und zum Zeitpunkt der Grabung noch aufgehend erhalten war, jedoch nicht baugeschichtlich untersucht wurde. Erneut sei Tilmann Marstaller für die gefügekundlichen Einschätzungen gedankt.

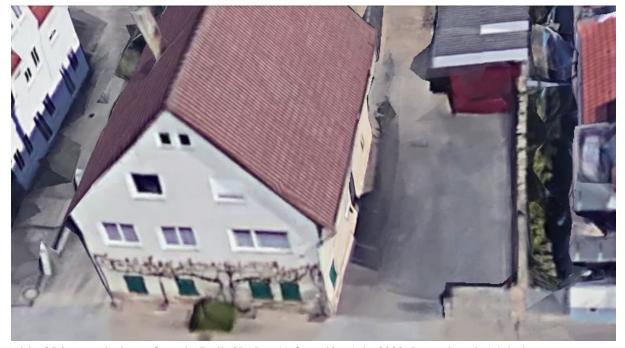
Abb. 25 Screenshot aus Google Earth 3D: Das Hofareal im Jahr 2009. Das schmale Wohnhaus Hauptstraße 54 ist bereits abgerissen, das Haupthaus Hauptstraße 58 präsentiert sich gegenüber den historischen Fotos aus den 1920er und 1950ern bis auf die Stubenpartie im EG komplett verändert.

Wohl in die 1950er/60er datiert eine weitere Generalsanierung des Gebäudes Hauptstraße 58, zu welcher auch die Kiesbetonfundamente im westlichen Erdgeschoss gehören (Profil 6). Auf der Ostseite wurde das frühneuzeitliche Stubenfundament mit einer groben Schüttung nach Norden verlängert. Das Haus wurde als Ganzes aufgestockt und die Einfahrt asphaltiert. Lediglich die an Ort und Stelle verbliebenen Fenster im massiven Stubenbereich im Erdgeschoss zeigen, dass das Gebäude nicht komplett neu errichtet wurde.

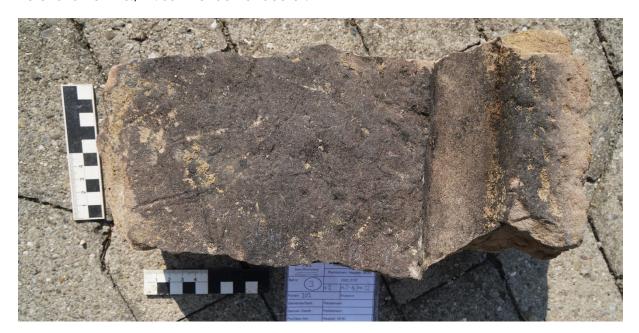
Abb. 26 Das kleinere der zwei Fragmente einer Steinschiebervorrichtung aus Ofenkontext mit 5 cm breiter Nut (F203, Foto 3, Niklas Reicherter).
